SETORIZAÇÃO DE ÁREAS DE RISCO GEOLÓGICO

ATUALIZAÇÃO DE
MAPEAMENTO

CORURIBE - AL

FEVEREIRO DE 2022

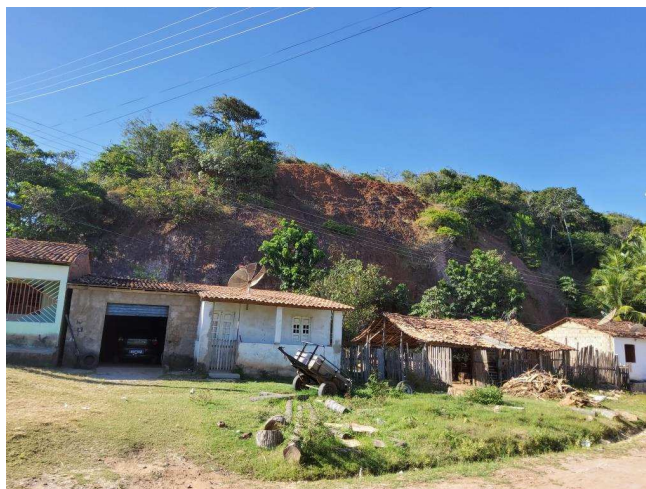
Figura 2: Moradias junto à base de encosta subverticalizada. Setor 001. Pontal de Coruripe.

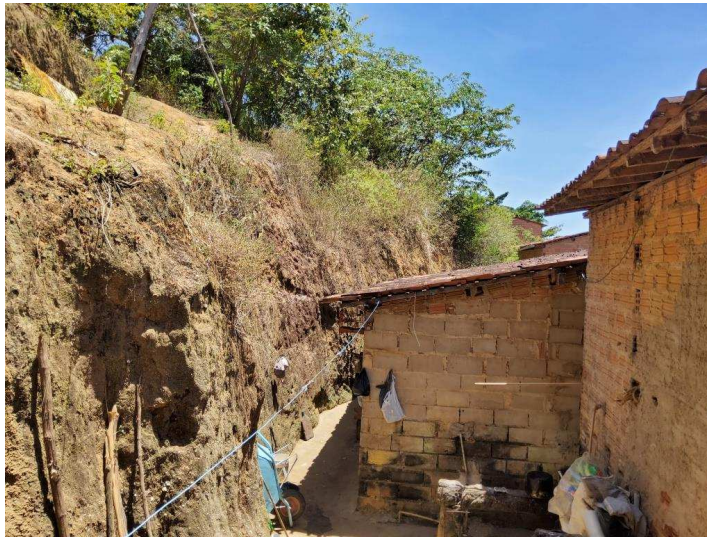
Figura 3: Talude de corte próximo a residência. Setor 004. Bairro Vassouras.

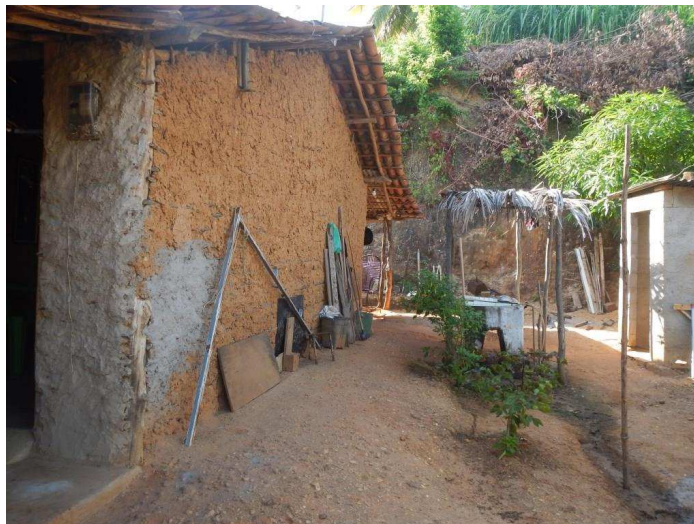
A presença de moradias construídas em taipa foram consideradas na avaliação do grau de risco. Cabe ressaltar que estas são bastante frágeis e, portanto, são altamente vulneráveis a movimentos gravitacionais de massa (Figura 4).

Figura 4: Moradia em taipa próximo à encosta. Setor 009. Bairro de Barreiras, Rua das Flores.

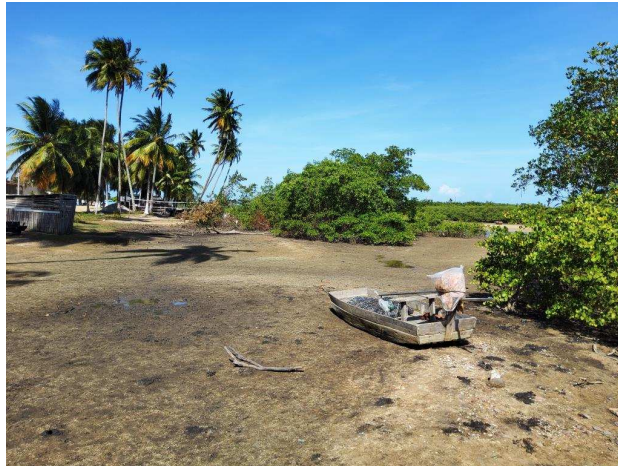
Cabe ressaltar que inundações nestes tipos de planícies são fortemente influenciados nos períodos de maré alta.

Figura 5: Planície costeira relacionada ao Rio Coruripe. Setor 007. Bairro de Barreiras, Rua das Flores.

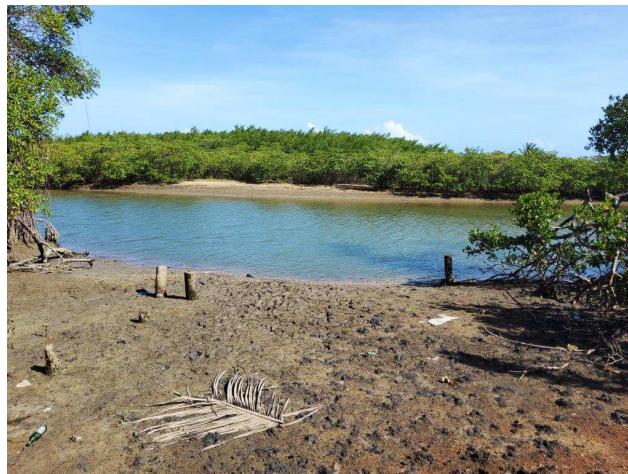
Figura 6: Vista do Rio Coruripe. Setor 007. Bairro de Barreiras, Rua das Flores.

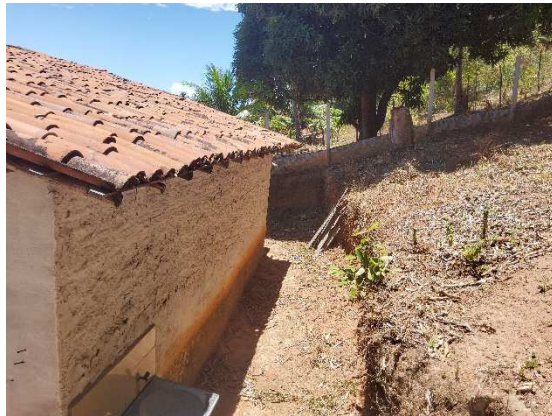
Figura 7: Corte baixo em trecho de encosta pouco inclinada. Miraí de Baixo.

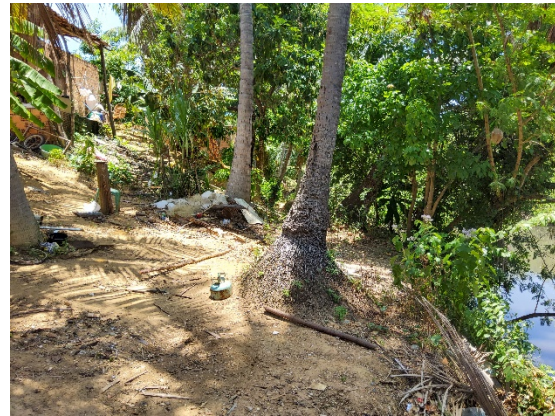
Figura 8: Imóvel mais próximo da margem do rio. Notar distanciamento e diferença de cota com o rio. Vassouras.

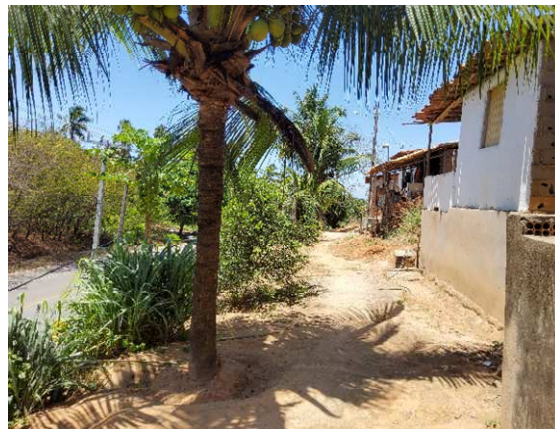
- **Poxim - AL-101 Norte (24L, 8887203 mS / 823475m E):** Moradias construídas a cerca de 3 metros da crista da encosta (Figura 10). Alguns taludes de corte baixos também são verificados na área. Área qualificada como risco médio, que deve ser monitorada com a finalidade de evitar o avanço da encosta em direção das moradias, dando o adequado ordenamento de águas pluviais, principalmente na região de crista da encosta. O monitoramento também deve evitar que moradores realizem cortes nas encostas.

Figura 10: Residências afastadas da crista da encosta. Povoado Poxim.

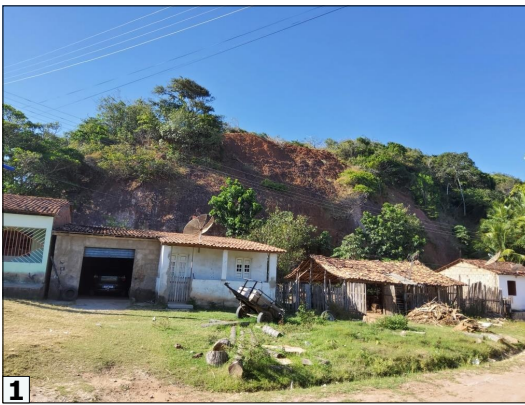
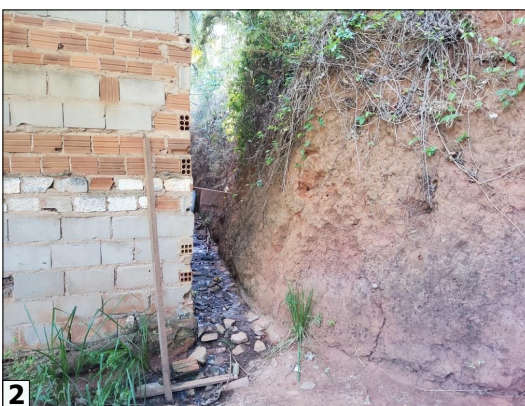
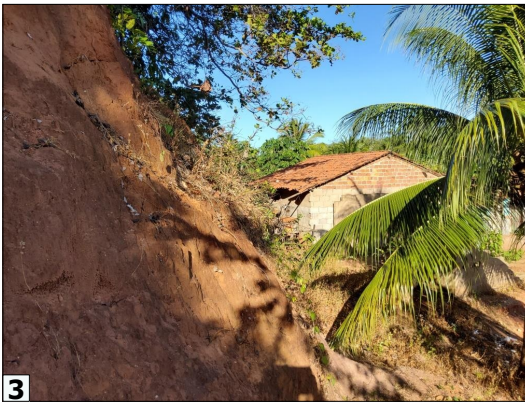
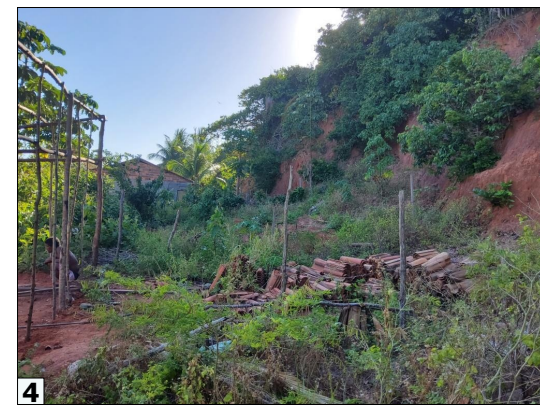
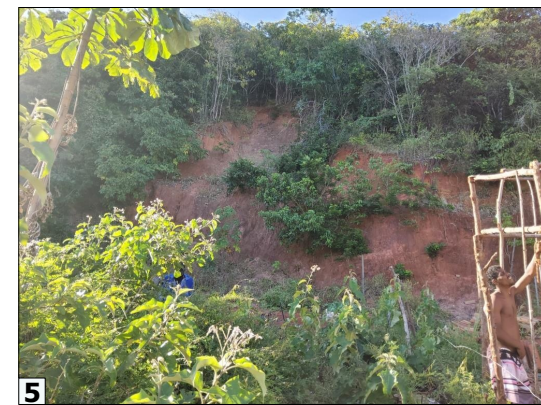
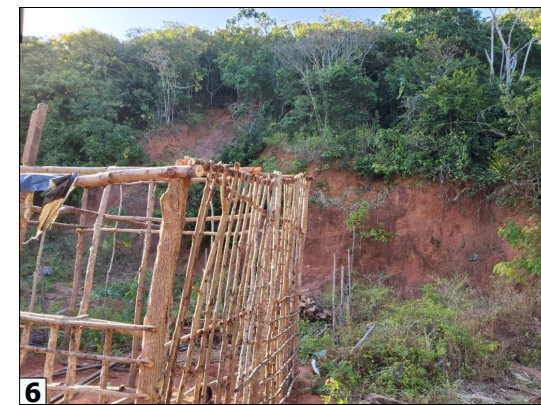
CORURIFE - AL
AL_CORURIP_SR_001_CPRM
Novembro / 2021
Pontal do Coruripe - Vila Estado

Descrição: Residências construídas próximas à encosta em situação de risco alto a deslizamentos devido a ocupação de forma inadequada próxima à encosta (Figura 1). As residências possuem afastamento entre 0,5 a 8 metros da encosta (Figuras 2 e 3), que possui cerca de 30 metros de amplitude (Figura 4). Foram verificados cortes verticalizados na encosta. Cicatrizes de deslizamentos são observadas na encosta. Segundo relatos de moradores, o último deslizamento ocorreu no dano de 2021 (Figura 5). Uma casa de taipa está sendo construída próxima a trecho de encosta deslizado (Figura 6). Cabe ressaltar que este tipo de construção apresenta alta vulnerabilidade a movimentos de massa.

Tipologia do Processo: Deslizamento planar
Quantidade de imóveis em risco: 12
Quantidade de pessoas em risco: 48
Grau de risco: Alto

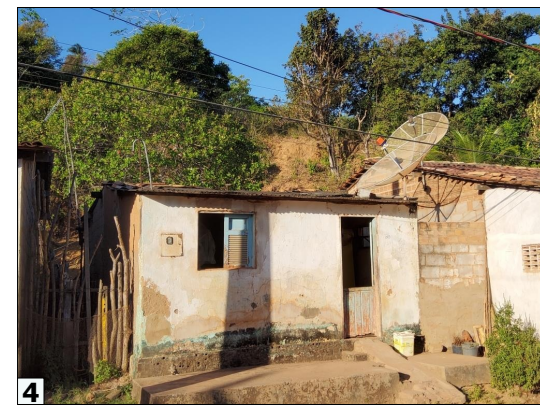
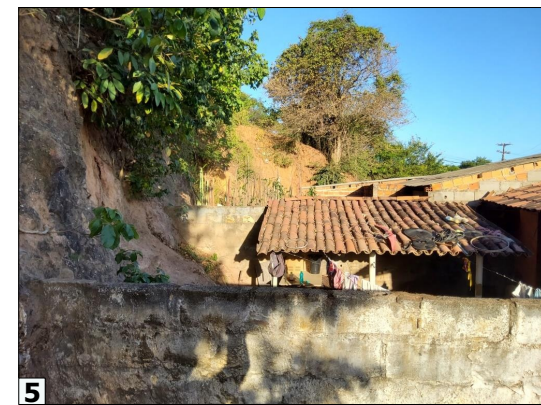
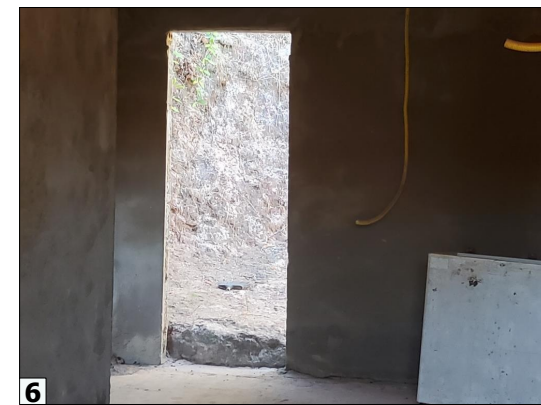
Descrição: Residências em situação de risco alto a deslizamentos devido a ocupação de forma inadequada próxima à encosta (Figuras 1, 2, 3 e 4). Encosta apresenta cerca de 7 metros de amplitude (Figura 5). Alguns moradores realizaram cortes verticalizados na encosta. Cicatrizes de deslizamentos são observadas na encosta. Segundo relato de moradores, em um episódio de deslizamento, o material mobilizado atingiu a parte de trás de uma residência (Figura 6).

Tipologia do Processo: Deslizamento planar

- Estudo geotécnico detalhado para verificar a possibilidade de estabilização de encostas e taludes, considerando instalações de calhas de drenagens e drenagens de subsuperfície;
- Remoção temporária dos moradores que se encontram nas áreas de risco durante o período de chuvas;
- Implantação de políticas de controle urbano para inibir futuras construções e ocupações de forma inadequada no setor de risco;
- Acompanhar de forma contínua a evolução das áreas de risco;
- Formação de líderes comunitários para apoiar a Defesa Civil Municipal;
- Palestras e atividades educacionais visando uma conscientização ambiental em relação as áreas de risco do município.

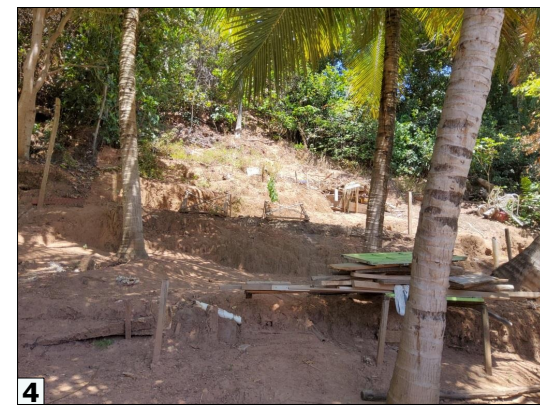
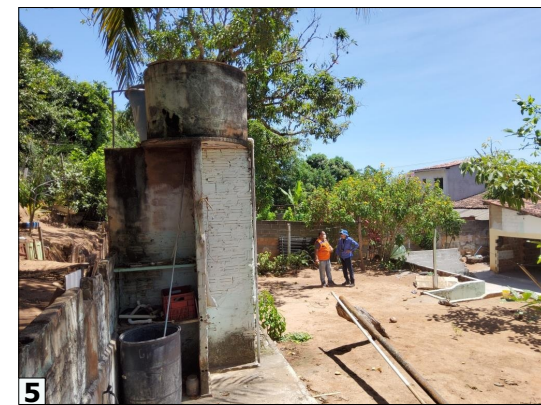
Descrição: Imóveis em situação de risco alto a deslizamentos (Figuras 1 e 2). Encosta apresenta cerca de 25 metros de amplitude total, porém apenas dois imóveis se encontram próximos aos trechos mais inclinados da encosta natural. Corte verticalizado com 1,7 metros de altura foi feito próximo a um dos imóveis (Figura 3). As residências construídas nos trechos mais suaves da encosta (Figura 4) ou mais afastadas da mesma não foram incluídas neste setor de risco (Figura 5).

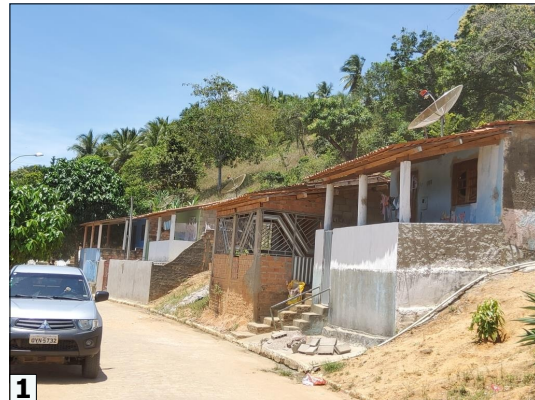
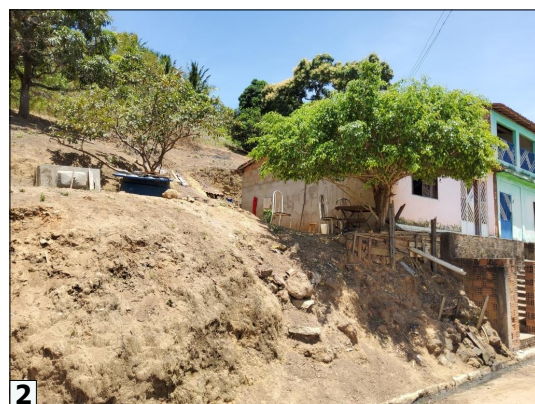
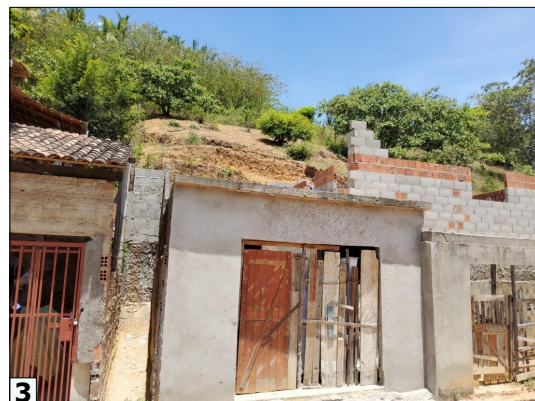
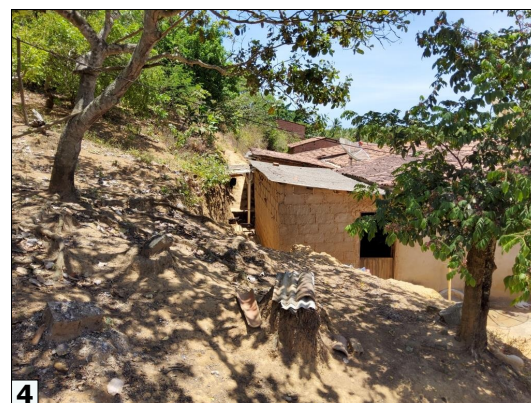
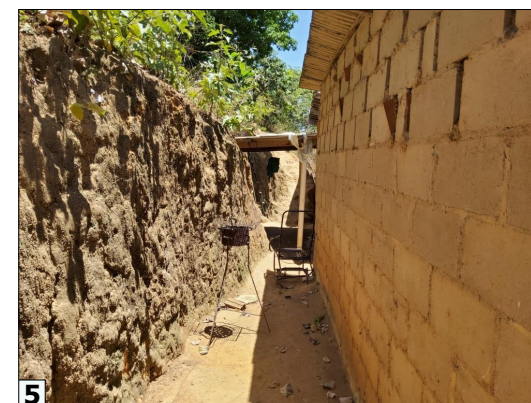
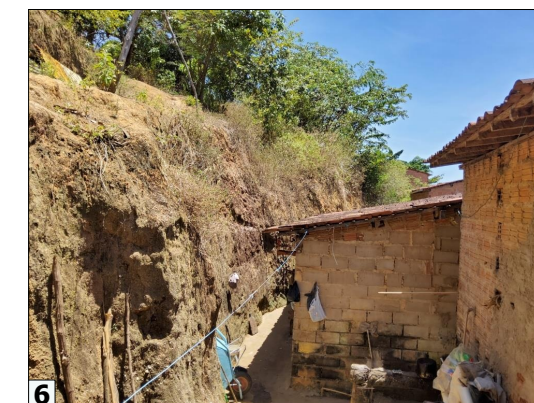
CORURIBE - AL
AL_CORURIP_SR_004_CPRM
Novembro / 2021

Descrição: Residências em situação de risco alto a movimentos de massa relacionada a uma ocupação inadequada realizando cortes verticalizados na encosta (Figuras 1, 2 e 3). Os taludes de corte apresentam cerca de 3 metros de alturas e as residências se encontram com cerca de 1 metro de afastamento (Figuras 4, 5 e 6).

Tipologia do Processo: Deslizamento planar

- Aplicação de sistema de escoamento superficial adequado, principalmente no eixo de concentração de fluxo de águas pluviais;
- Estudo geotécnico detalhado para verificar a possibilidade de estabilização de encostas e taludes, considerando instalações de calhas de drenagens e drenagens de subsuperfície;
- Remoção temporária dos moradores que se encontram nas áreas de risco durante o período de chuvas;
- Implantação de políticas de controle urbano para inibir futuras construções e ocupações de forma inadequada no setor de risco;
- Acompanhar de forma contínua a evolução das áreas de risco;
- Formação de líderes comunitários para apoiar a Defesa Civil Municipal;
- Palestras e atividades educacionais visando uma conscientização ambiental em relação as áreas de risco do município.

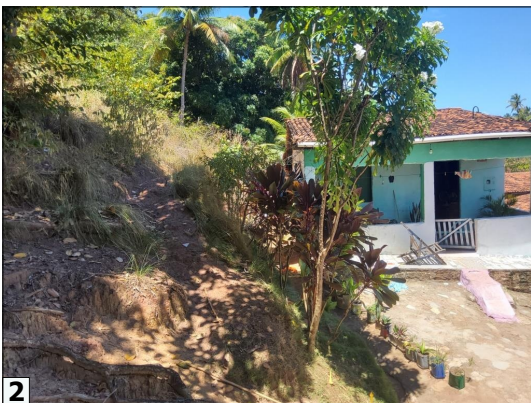
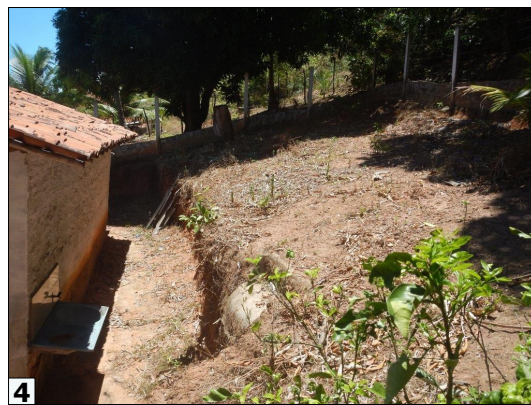
Descrição: Residência em situação de risco alto a deslizamentos construída próximo a trecho de encosta natural com inclinação pouco mais acentuada (Figura 1). Na base da encosta foi realizado corte no talude com o objetivo de aumentar a área construtiva da residência em questão (Figuras 2 e 3). Este talude de corte é verticalizado e apresenta cerca de 1,7 metros de altura e se encontra afastado a 0,5 metros dos fundos da residência. Uma outra residência à nordeste deste setor de risco, também se encontra próxima da encosta, porém em trecho com inclinações mais suaves e que foi classificada como risco médio e que devem ser monitorada com a finalidade de impedir a evolução do grau de risco (Figura 4).

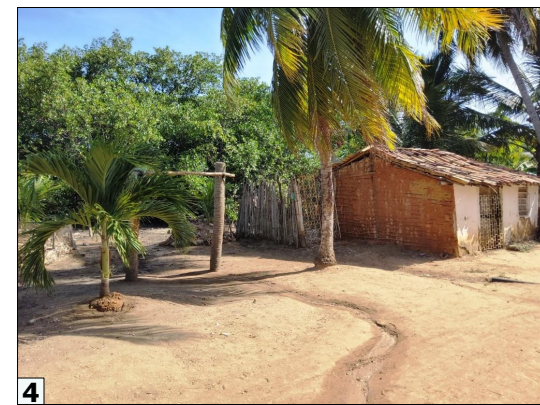
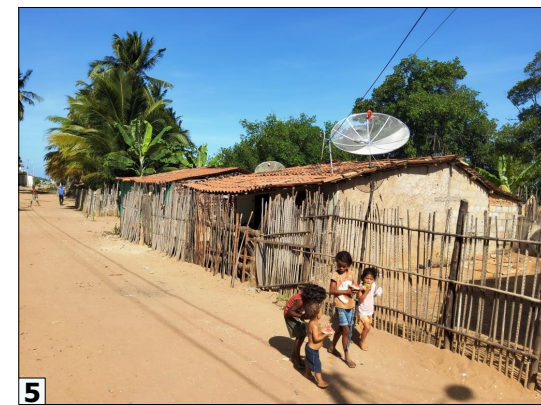
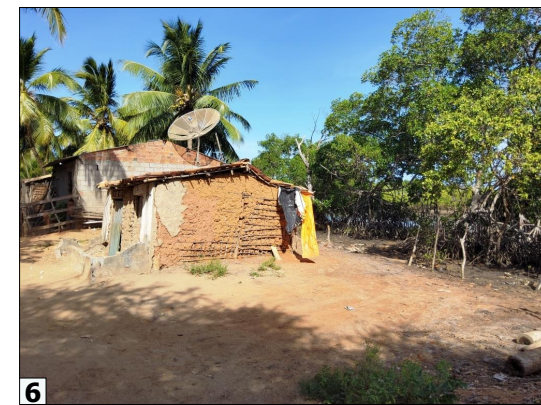
CORURIFE - AL
AL_CORURIP_SR_007_CPRM
Novembro / 2021
Barreiras - Rua das Flores

Descrição: Residências frágeis construídas nas margens do Rio Corurife que se encontram expostas a episódios de inundação. Residências instaladas em um contexto de manguezais e planícies flúvio-marinhas próximas à foz do rio. Em episódios de grandes precipitações pluviométricas associadas às marés altas o problema é acentuado. Segundo relatos de moradores a última inundaç o ocorreu no ano de 2017, por m a altura de atingimento m ximo chegou a 15 cm nas resid ncias. Cabe ressaltar que as moradias s o de taipa e apresentam grande vulnerabilidade  s inunda es.

Tipologia do Processo: Inunda o,
Quantidade de im veis em risco: 27
Quantidade de pessoas em risco: 108
Grau de risco: Alto

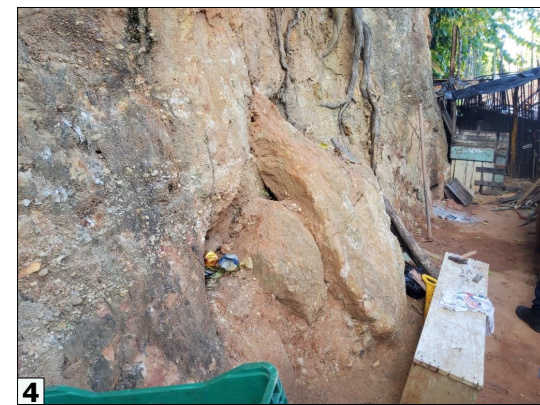
Descrição: Residências em situação de risco alto a deslizamentos devido a uma ocupação próxima de encosta (Figura 1). As residências são do tipo taipa e, portanto, frágeis e vulneráveis a movimentos de massa. De forma geral, a encosta apresenta 03 metros de altura e, de maneira geral, as residências estão afastadas cerca de 2 metros (Figuras 2 e 3). A encosta é verticalizada e corresponde aos depósitos sedimentares da Formação Barreiras. Em alguns trechos são observados materiais de solo mobilizado que indicam uma predisposição a movimento de massa na encosta (Figura 4).

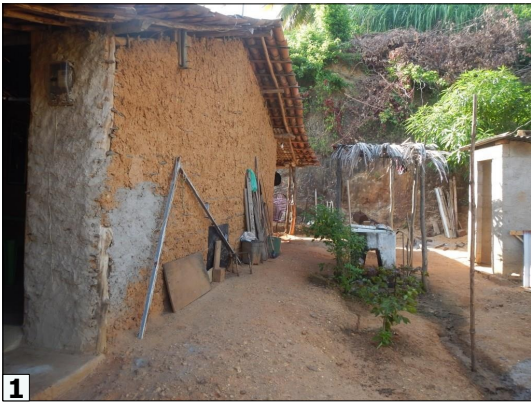
CORURIFE - AL
AL_CORURIP_SR_009_CPRM
Novembro / 2021
Barreiras - Rua das Flores

Descrição: Residências em situação de risco alto a deslizamentos devido a uma ocupação próxima de encosta verticalizada (Figura 1). A encosta apresenta cerca de 03 metros de altura e as residências estão afastadas cerca de 2 metros (Figuras 2 e 3). As residências são do tipo taipa e, portanto, frágeis e vulneráveis a movimentos de massa. Em alguns trechos são observados materiais de solo mobilizado que indicam uma predisposição a movimento de massa na encosta (Figura 4).

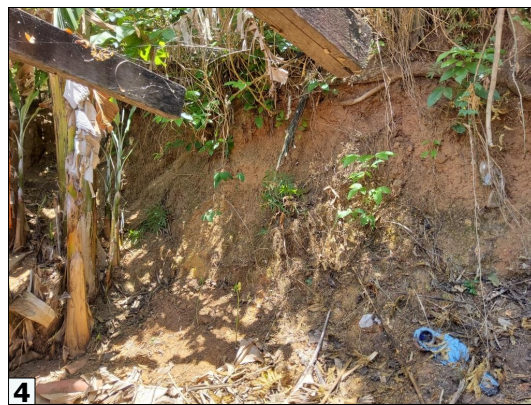
Descrição: Residências em situação de risco alto a deslizamentos construídas de forma inadequada por meio de cortes verticalizados na encosta (Figura 1). Talude de corte variando com 3 a 4 metros de altura e que se encontra afastado a cerca de 2 metros das residências (Figuras 2, 3 e 4).

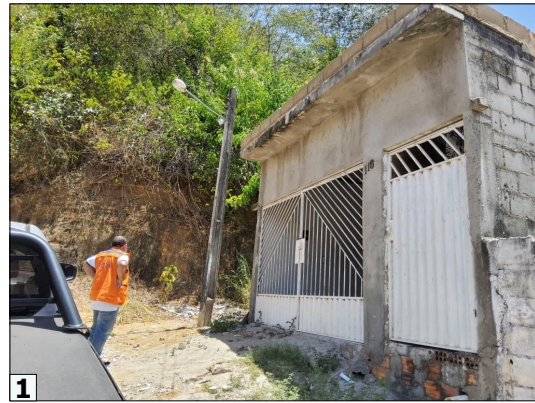
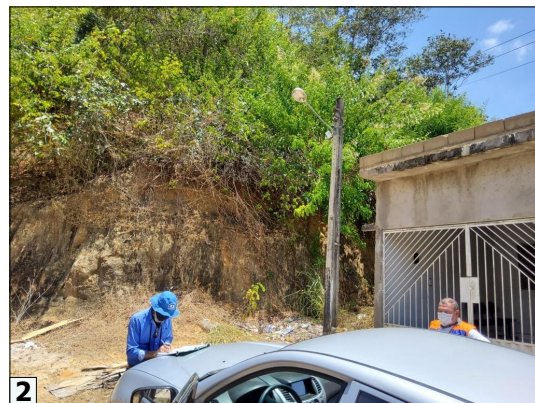
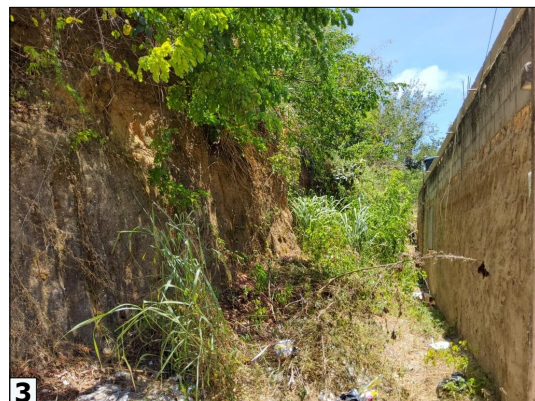
CORURIBE - AL
AL_CORURIP_SR_011_CPRM
Novembro / 2021
Vassouras - Rua Aparício Leite dos Santos.

Descrição: Residência em situação de risco alto a deslizamentos construídas de forma inadequada por meio de cortes verticalizados na encosta (Figura 1). Talude de corte com 3 metros de altura que se encontra afastado a cerca de 2 metros da residência (Figuras 2, 3 e 4).

- Estudo geotécnico detalhado para verificar a possibilidade de estabilização de encostas e taludes, considerando instalações de calhas de drenagens e drenagens de subsuperfície;
- Remoção temporária dos moradores que se encontram nas áreas de risco durante o período de chuvas;
- Implantação de políticas de controle urbano para inibir futuras construções e ocupações de forma inadequada no setor de risco;
- Acompanhar de forma contínua a evolução das áreas de risco;
- Formação de líderes comunitários para apoiar a Defesa Civil Municipal;
- Palestras e atividades educacionais visando uma conscientização ambiental em relação as áreas de risco do município.

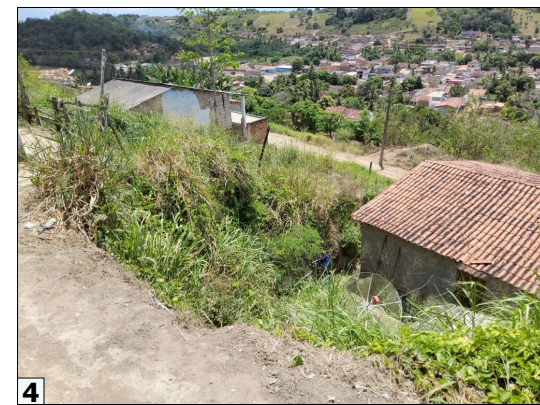
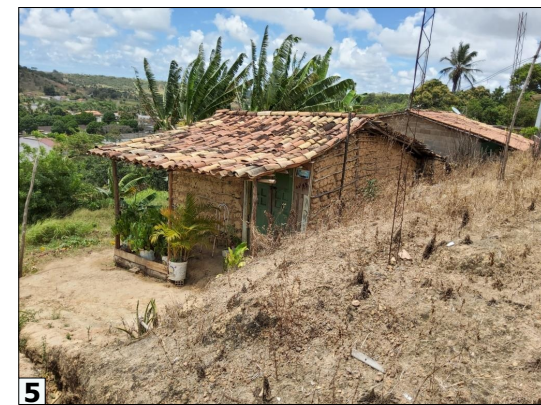
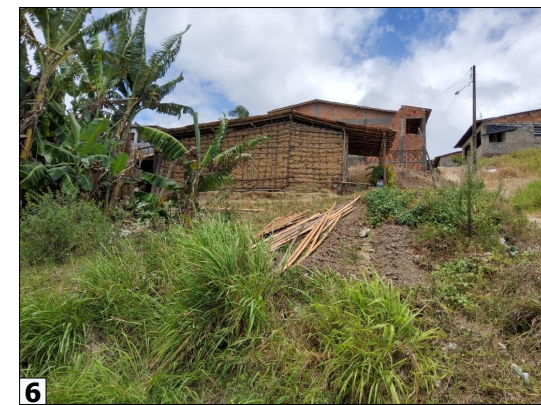
CORURIFE - AL
AL_CORURIP_SR_013_CPRM
Novembro / 2021
Pindorama - Monte Feliz

Descrição: Residências em situação de risco alto a deslizamentos devido a uma ocupação de forma inadequada por meio da realização de cortes e aterros na encosta (Figuras 1, 2, 3 e 4). Os taludes de corte são verticalizados e apresentam alturas com 2 a 5 metros, geralmente pouco afastada das residências. Residências construídas em taipa são comuns nesta área de risco (Figuras 5 e 6). Estas residências são altamente vulneráveis a movimentações no solo.

- Aplicação de sistema de escoamento superficial adequado, principalmente no eixo de concentração de fluxo de águas pluviais ;
- Estudo geotécnico detalhado para verificar a possibilidade de estabilização de encostas e taludes, considerando instalações de calhas de drenagens e drenagens de subsuperfície;
- Remoção temporária dos moradores que se encontram nas áreas de risco durante o período de chuvas;
- Implantação de políticas de controle urbano para inibir futuras construções e ocupações de forma inadequada no setor de risco;
- Acompanhar de forma contínua a evolução das áreas de risco;
- Formação de líderes comunitários para apoiar a Defesa Civil Municipal;
- Palestras e atividades educacionais visando uma conscientização ambiental em relação as áreas de risco do município.

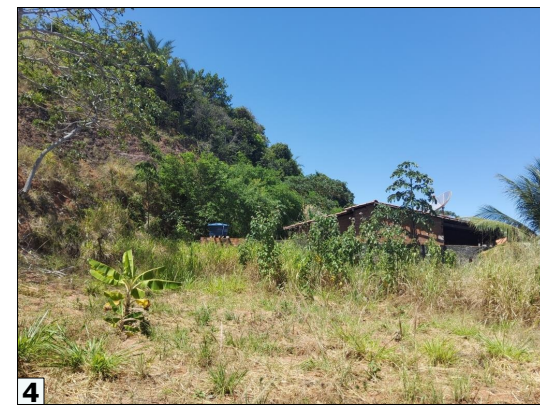
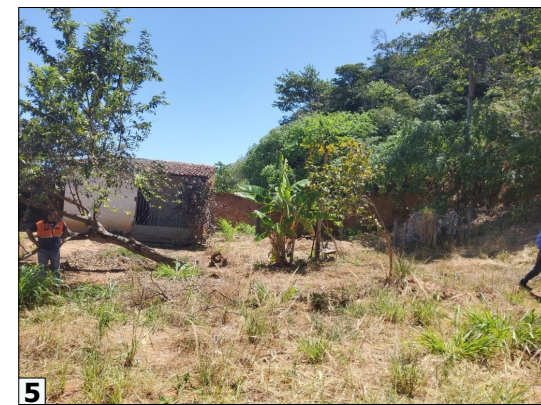
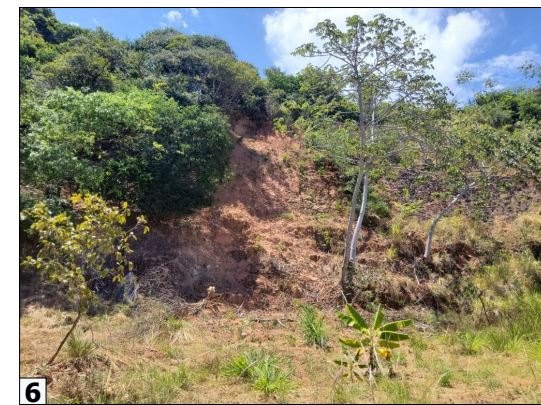
Descrição: Residências em situação de risco muito alto a deslizamentos devido a ocupação próxima a encosta natural com declividade acentuada (Figuras 1, 2, 3 e 4). Segundo a Defesa Civil há histórico de deslizamentos no local ocorridos nos anos de 2017 e 2021. A encosta possui amplitude média com cerca de 10 metros e as residências estão com afastamento de 7 a 12 metros da encosta (Figura 5). Cabe ressaltar que no deslizamento ocorrido em 2021, um muro afastado a 30 metros da encosta foi derrubado (Figura 6). Uma rua de acesso na crista da encosta contribui com o problema, pois em casos de chuvas prolongadas, o fluxo de águas não canalizados favorecem a formação de pontos de erosão e a infiltração de água no solo.

- Aplicação de sistema de escoamento superficial adequado na rua localizada na crista da encosta, principalmente no eixo de concentração de fluxo de águas pluviais;
- Estudo geotécnico detalhado para verificar a possibilidade de estabilização de encostas e taludes, considerando instalações de calhas de drenagens e drenagens de subsuperfície;
- Remoção temporária dos moradores que se encontram nas áreas de risco durante o período de chuvas;
- Evitar novas ocupações próximas a esta encosta;
- Acompanhar de forma contínua a evolução das áreas de risco;
- Implantação de políticas de controle urbano para inibir futuras construções e ocupações no setor de risco;
- Formação de líderes comunitários para apoiar a Defesa Civil Municipal;
- Palestras e atividades educacionais visando uma conscientização ambiental em relação as áreas de risco do município.

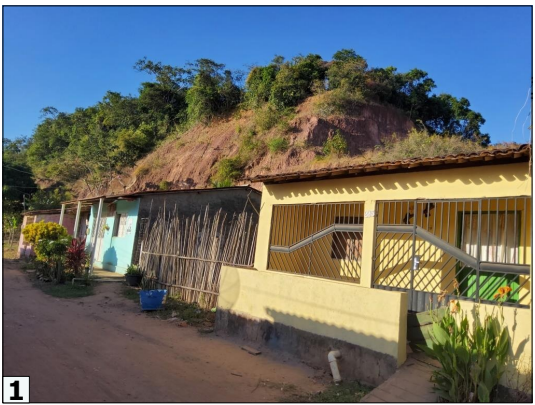
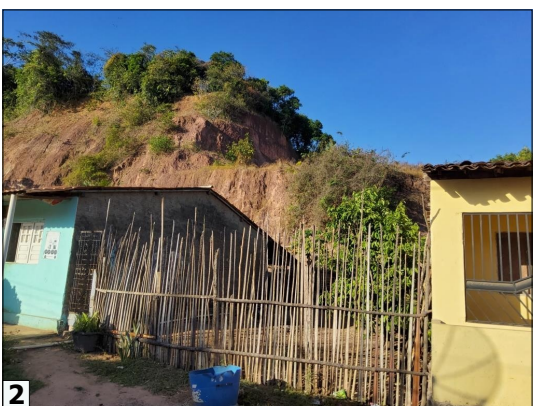
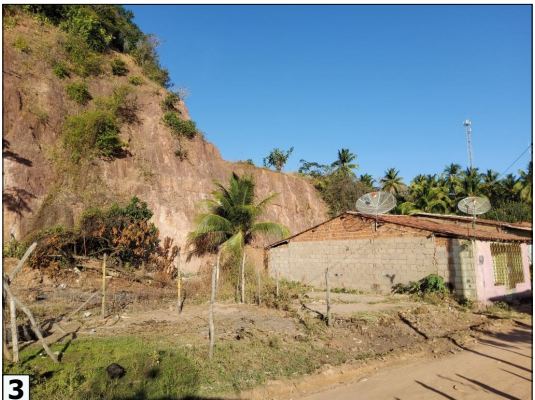
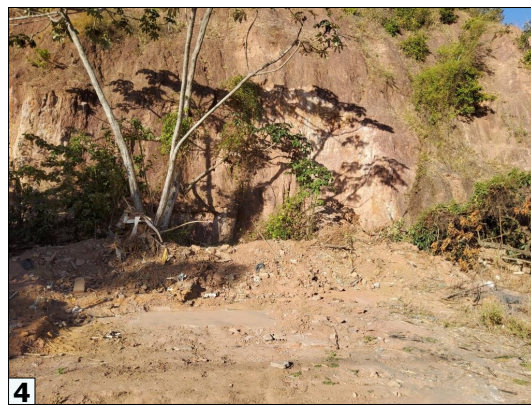
CORURIFE - AL
AL_CORURIP_SR_015_CPRM
Novembro / 2021
Vila Santa Rosa

Descrição: Residências construídas na base de encosta que se encontram em situação de risco muito alto a deslizamentos (Figura 1). A encosta é subvertical e corresponde aos depósitos sedimentares da Formação Barreiras. Em alguns trechos foram observados cortes no talude. A encosta possui amplitudes variadas entre 4 a 20 metros (Figuras 2 e 3). Segundo a Defesa Civil Municipal, há histórico de deslizamentos no local. No ano de 2005 o deslizamento ocorrido deixou duas vítimas, enquanto que no deslizamento do ano de 2017 provocou a derrubada de duas residências (Figura 4).

Tipologia do Processo: Deslizamento planar
Quantidade de imóveis em risco: 3
Quantidade de pessoas em risco: 12
Grau de risco: Muito Alto
