SETORIZAÇÃO DE ÁREAS DE RISCO GEOLÓGICO

ATUALIZAÇÃO DE
MAPEAMENTO

CORURIBE - AL

FEVEREIRO DE 2022

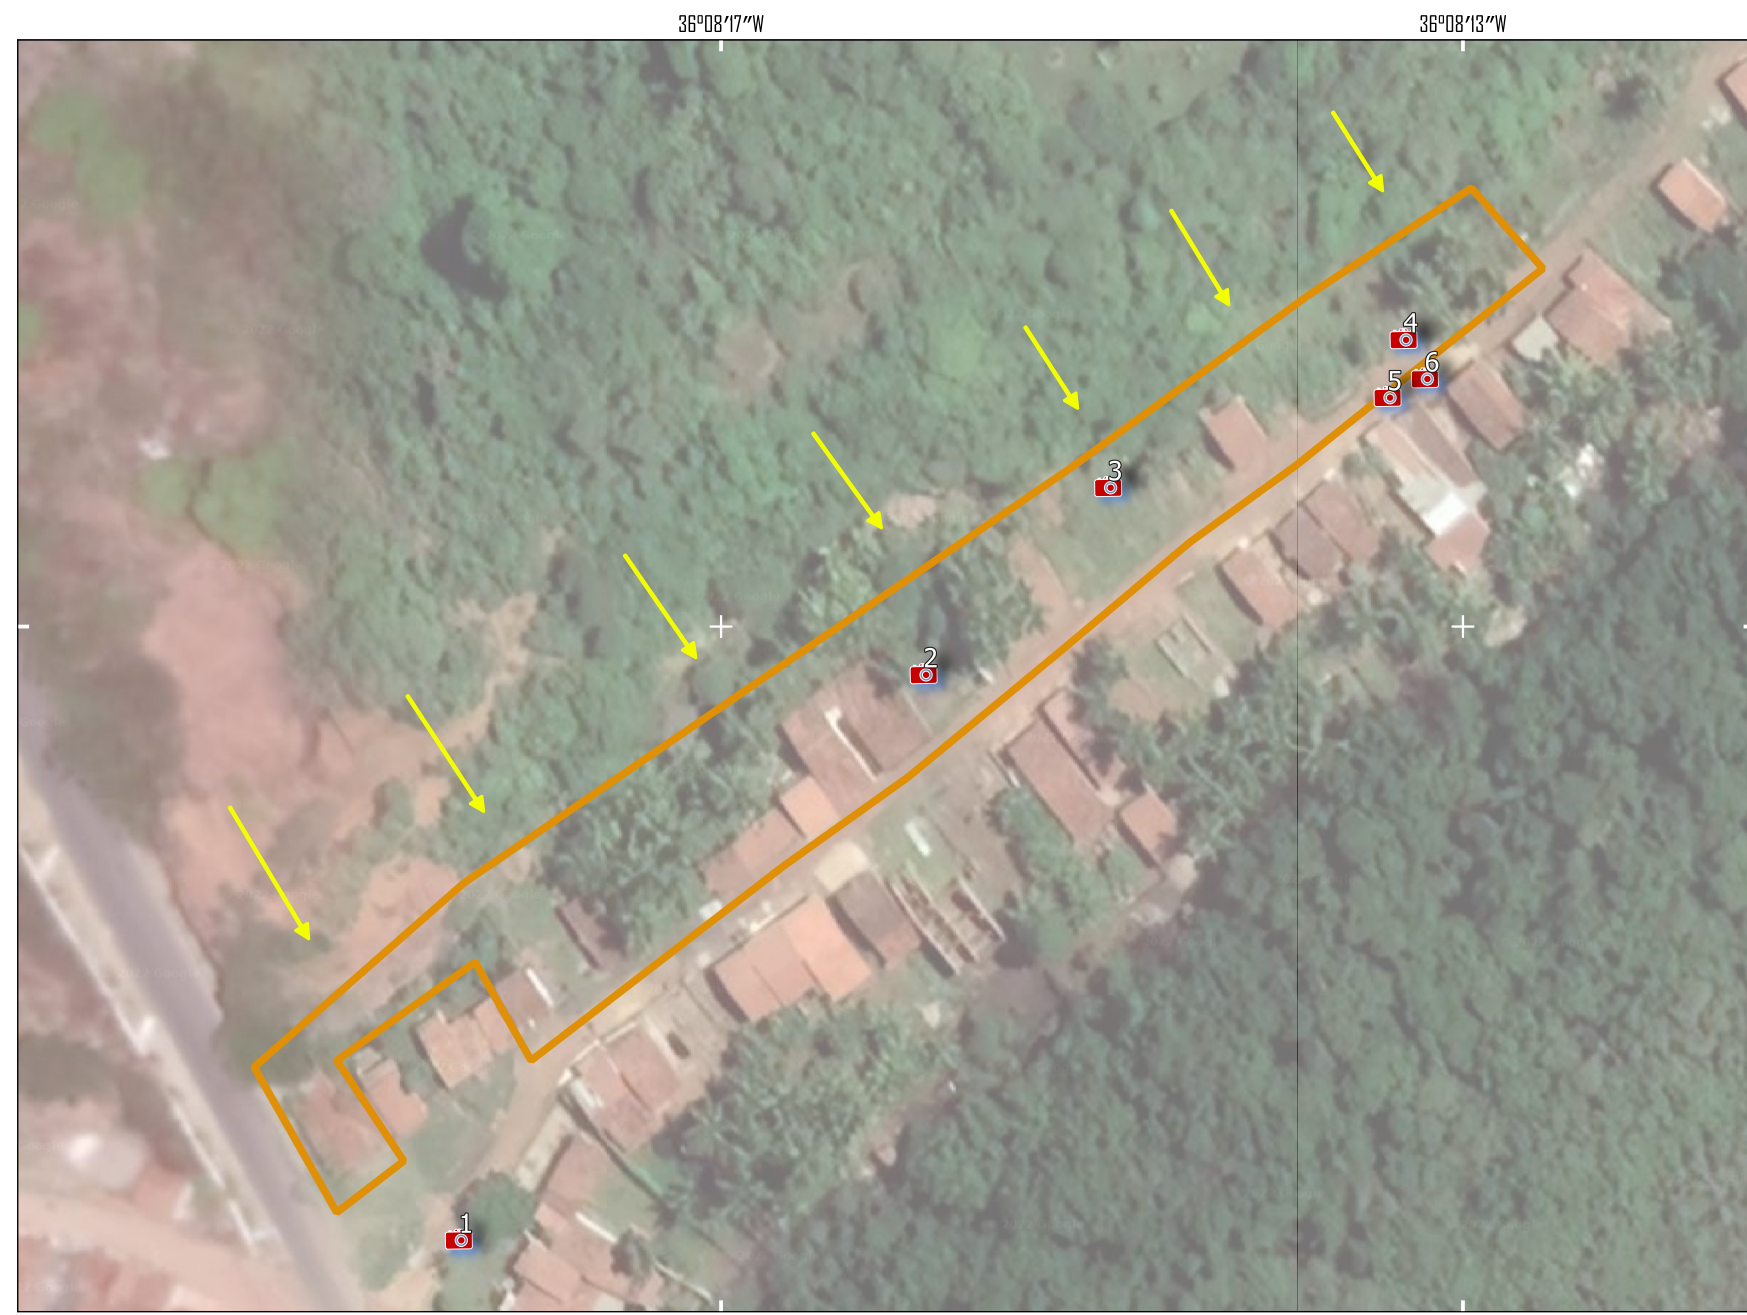
CORURIFE - AL
AL_CORURIP_SR_001_CPRM
Novembro / 2021
Pontal do Coruripe - Vila Estado

Descrição: Residências construídas próximas à encosta em situação de risco alto a deslizamentos devido a ocupação de forma inadequada próxima à encosta (Figura 1). As residências possuem afastamento entre 0,5 a 8 metros da encosta (Figuras 2 e 3), que possui cerca de 30 metros de amplitude (Figura 4). Foram verificados cortes verticalizados na encosta. Cicatrizes de deslizamentos são observadas na encosta. Segundo relatos de moradores, o último deslizamento ocorreu no dano de 2021 (Figura 5). Uma casa de taipa está sendo construída próxima a trecho de encosta deslizado (Figura 6). Cabe ressaltar que este tipo de construção apresenta alta vulnerabilidade a movimentos de massa.

Tipologia do Processo: Deslizamento planar
Quantidade de imóveis em risco: 12
Quantidade de pessoas em risco: 48
Grau de risco: Alto

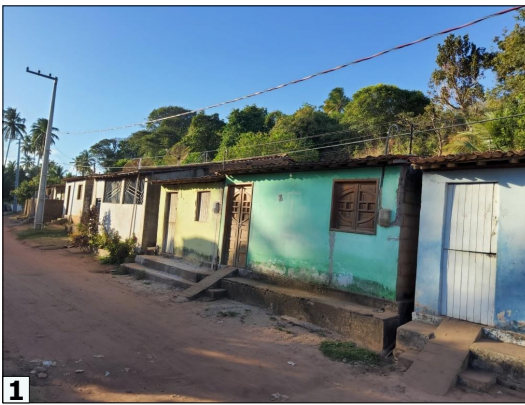
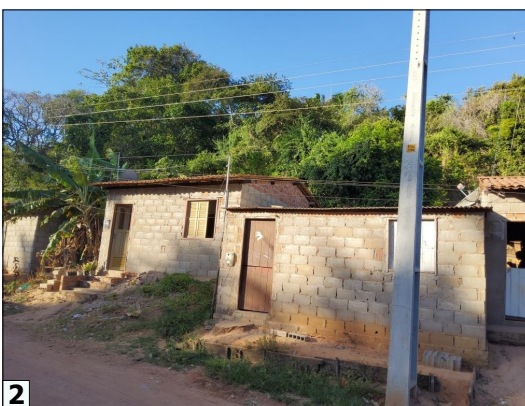
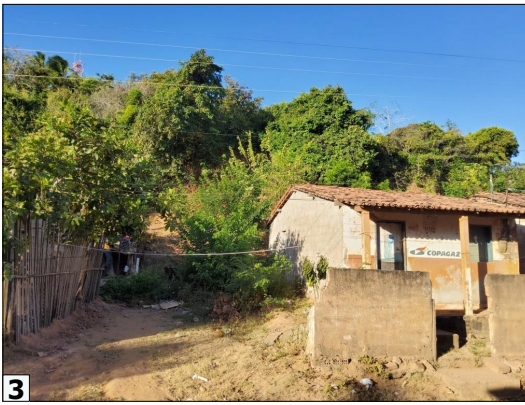
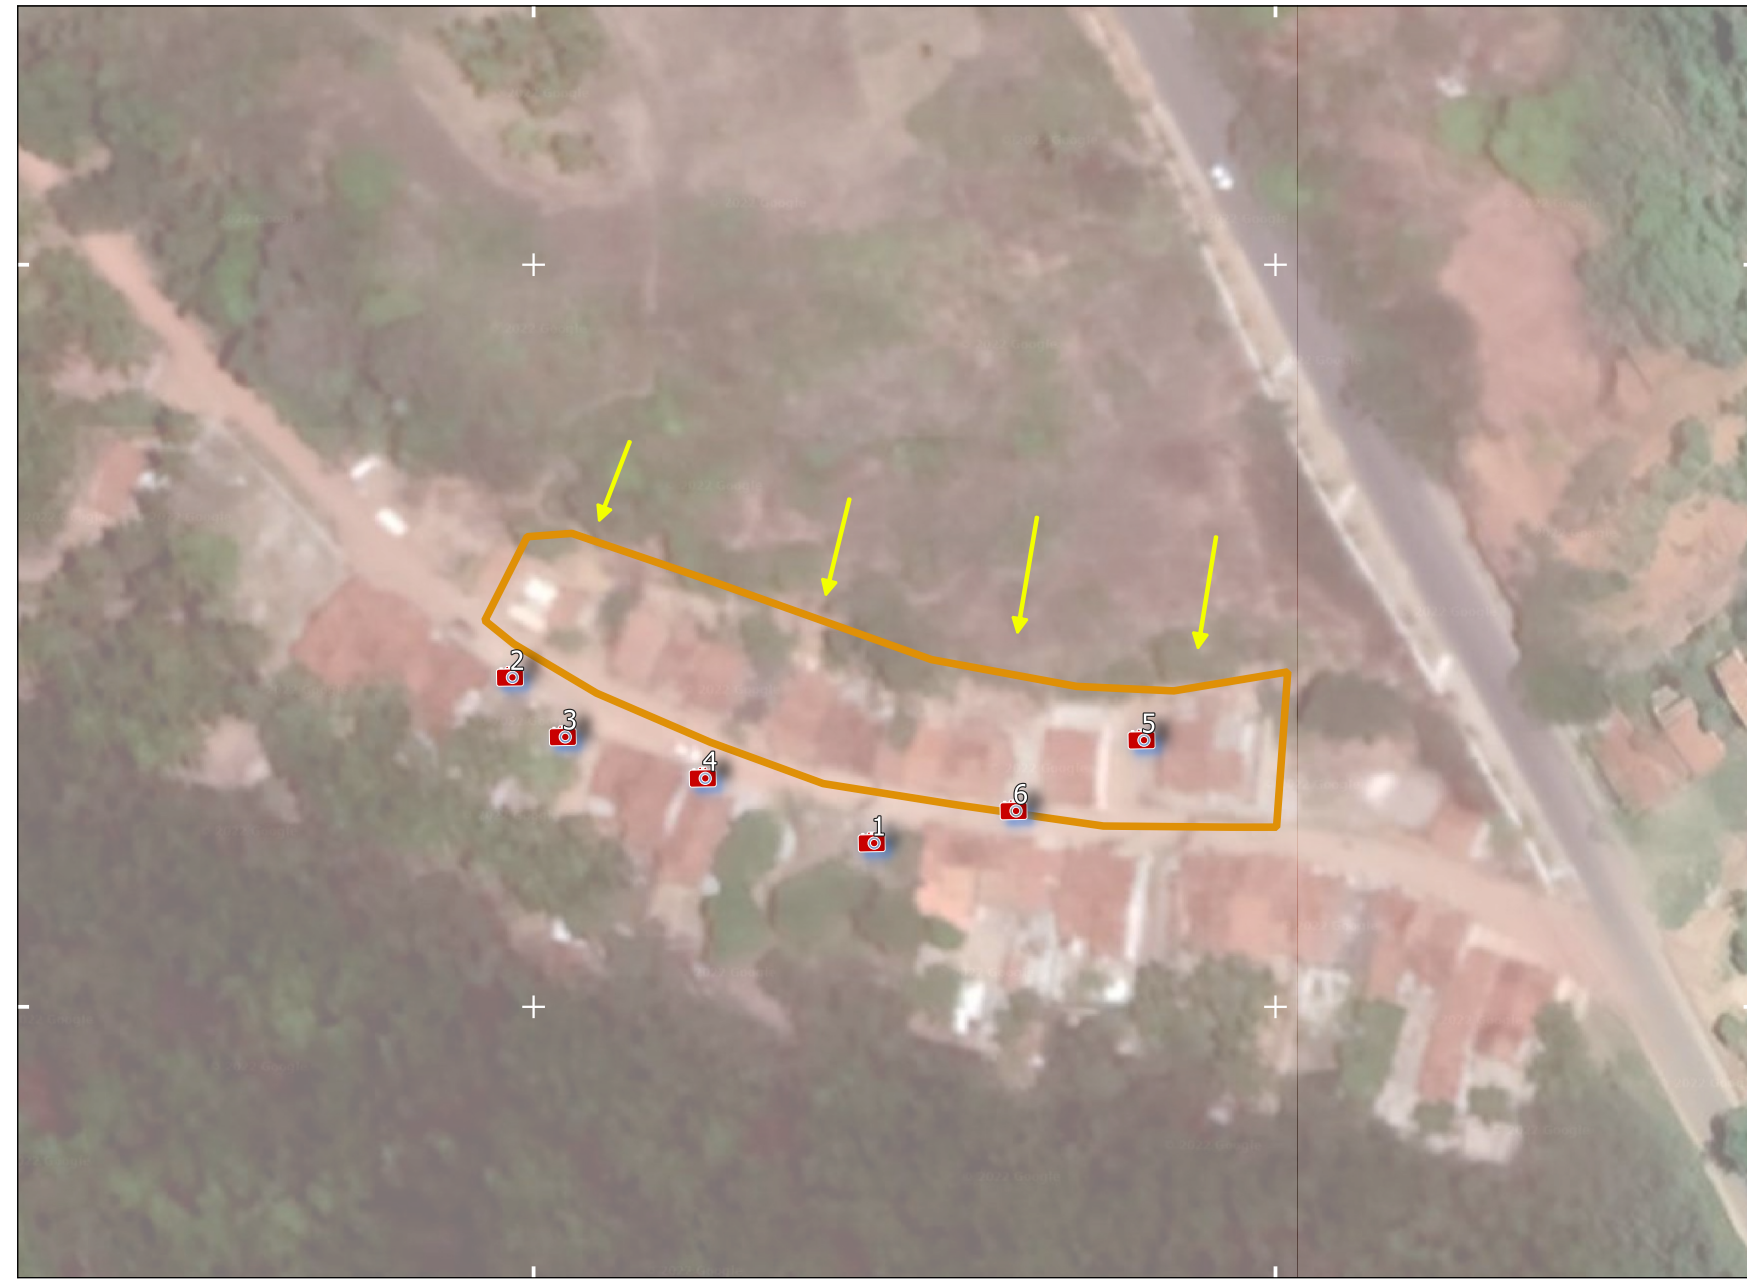
Descrição: Residências em situação de risco alto a deslizamentos devido a ocupação de forma inadequada próxima à encosta (Figuras 1, 2, 3 e 4). Encosta apresenta cerca de 7 metros de amplitude (Figura 5). Alguns moradores realizaram cortes verticalizados na encosta. Cicatrizes de deslizamentos são observadas na encosta. Segundo relato de moradores, em um episódio de deslizamento, o material mobilizado atingiu a parte de trás de uma residência (Figura 6).

Tipologia do Processo: Deslizamento planar

Sugestões de intervenção:

- Estudo geotécnico detalhado para verificar a possibilidade de estabilização de encostas e taludes, considerando instalações de calhas de drenagens e drenagens de subsuperfície;
- Remoção temporária dos moradores que se encontram nas áreas de risco durante o período de chuvas;
- Implantação de políticas de controle urbano para inibir futuras construções e ocupações de forma inadequada no setor de risco;
- Acompanhar de forma contínua a evolução das áreas de risco;
- Formação de líderes comunitários para apoiar a Defesa Civil Municipal;
- Palestras e atividades educacionais visando uma conscientização ambiental em relação as áreas de risco do município.

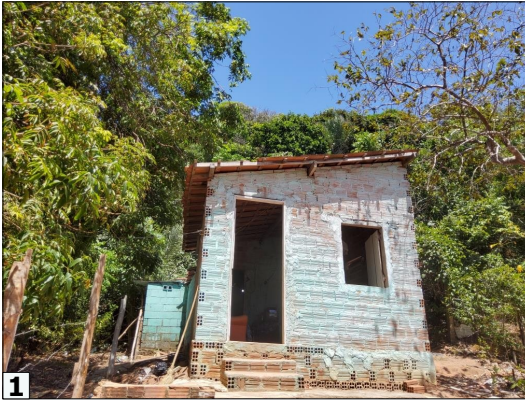
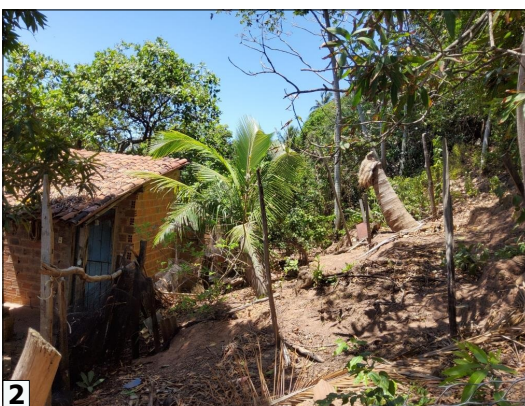
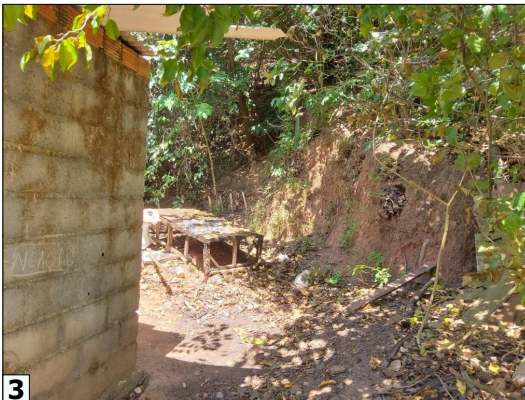
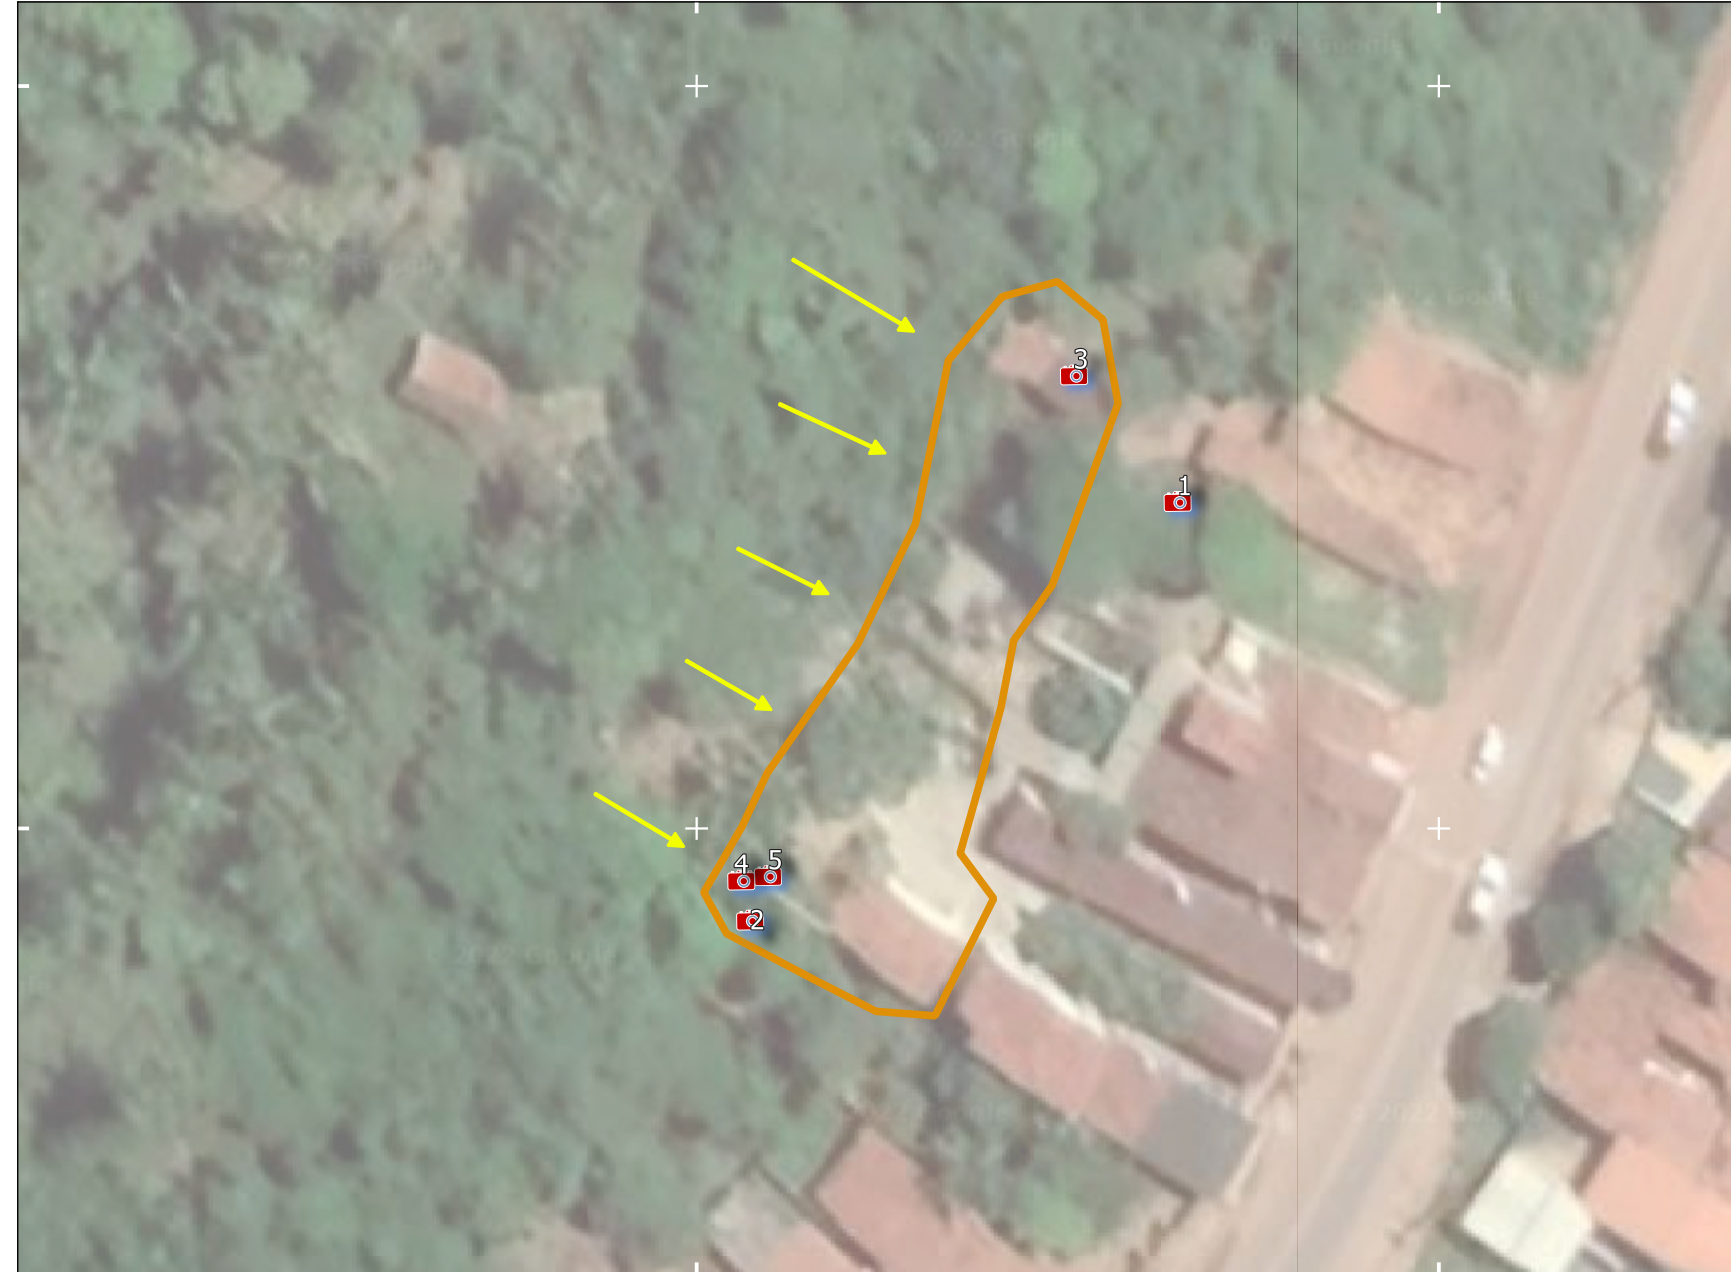
Descrição: Imóveis em situação de risco alto a deslizamentos (Figuras 1 e 2). Encosta apresenta cerca de 25 metros de amplitude total, porém apenas dois imóveis se encontram próximos aos trechos mais inclinados da encosta natural. Corte verticalizado com 1,7 metros de altura foi feito próximo a um dos imóveis (Figura 3). As residências construídas nos trechos mais suaves da encosta (Figura 4) ou mais afastadas da mesma não foram incluídas neste setor de risco (Figura 5).

Tipologia do Processo: Deslizamento planar

Sugestões de intervenção:

- Aplicação de sistema de escoamento superficial adequado, principalmente no eixo de concentração de fluxo de águas pluviais;
- Estudo geotécnico detalhado para verificar a possibilidade de estabilização de encostas e taludes, considerando instalações de calhas de drenagens e drenagens de subsuperfície;
- Remoção temporária dos moradores que se encontram nas áreas de risco durante o período de chuvas;
- Implantação de políticas de controle urbano para inibir futuras construções e ocupações de forma inadequada no setor de risco;
- Acompanhar de forma contínua a evolução das áreas de risco;
- Formação de líderes comunitários para apoiar a Defesa Civil Municipal;
- Palestras e atividades educacionais visando uma conscientização ambiental em relação as áreas de risco do município.

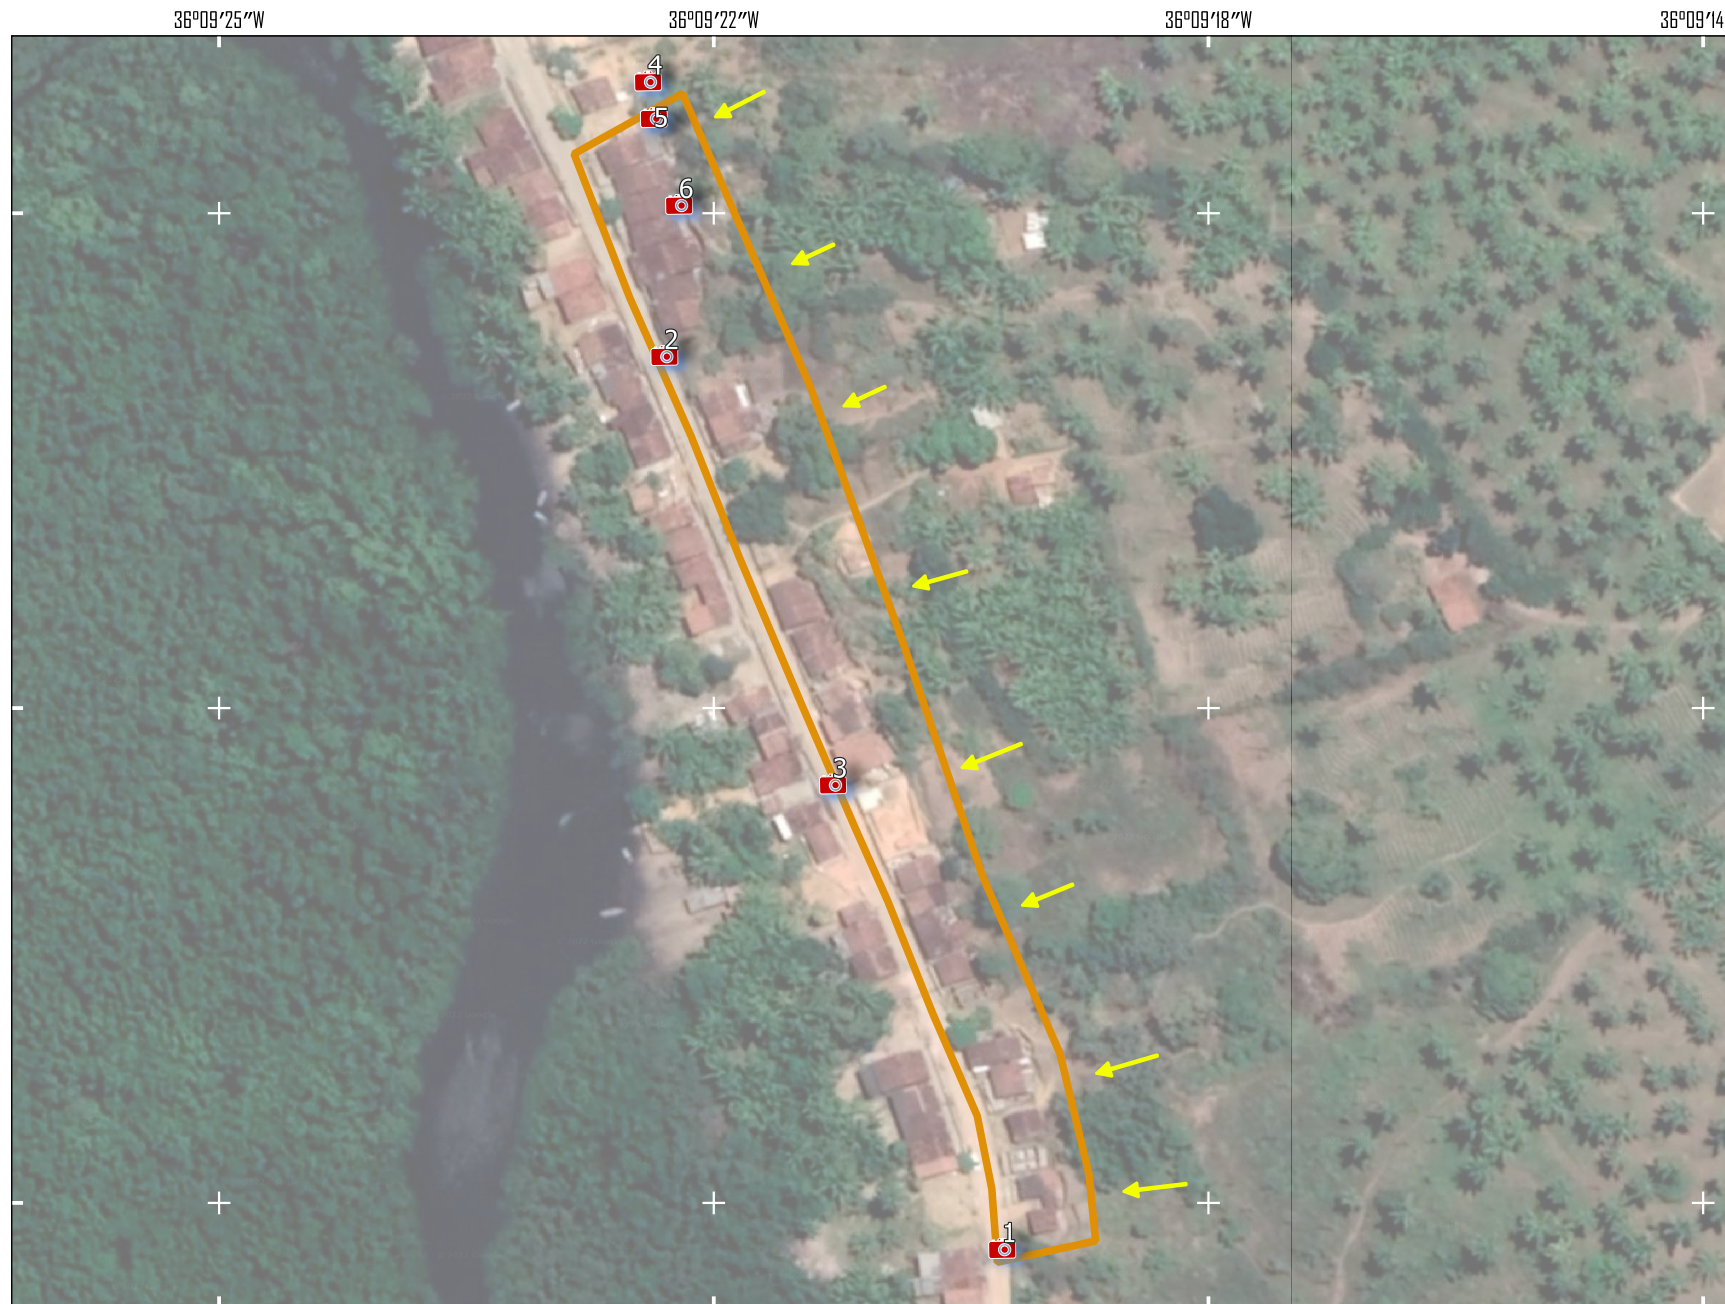
CORURIBE - AL
AL_CORURIP_SR_004_CPRM
Novembro / 2021

Descrição: Residências em situação de risco alto a movimentos de massa relacionada a uma ocupação inadequada realizando cortes verticalizados na encosta (Figuras 1, 2 e 3). Os taludes de corte apresentam cerca de 3 metros de alturas e as residências se encontram com cerca de 1 metro de afastamento (Figuras 4, 5 e 6).

Tipologia do Processo: Deslizamento planar

Sugestões de intervenção:

- Aplicação de sistema de escoamento superficial adequado, principalmente no eixo de concentração de fluxo de águas pluviais;
- Estudo geotécnico detalhado para verificar a possibilidade de estabilização de encostas e taludes, considerando instalações de calhas de drenagens e drenagens de subsuperfície;
- Remoção temporária dos moradores que se encontram nas áreas de risco durante o período de chuvas;
- Implantação de políticas de controle urbano para inibir futuras construções e ocupações de forma inadequada no setor de risco;
- Acompanhar de forma contínua a evolução das áreas de risco;
- Formação de líderes comunitários para apoiar a Defesa Civil Municipal;
- Palestras e atividades educacionais visando uma conscientização ambiental em relação as áreas de risco do município.

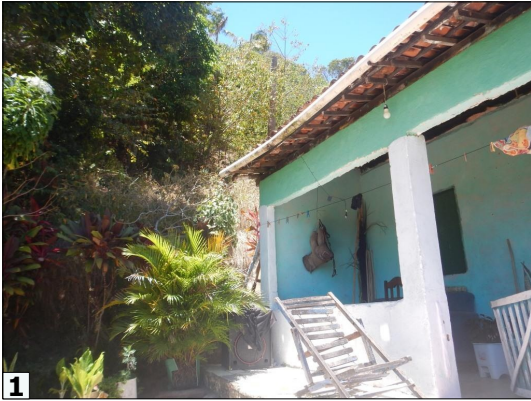
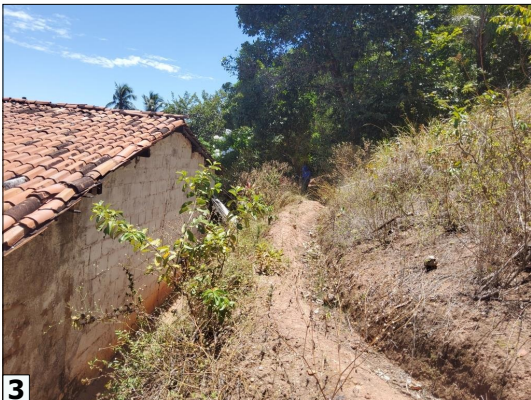
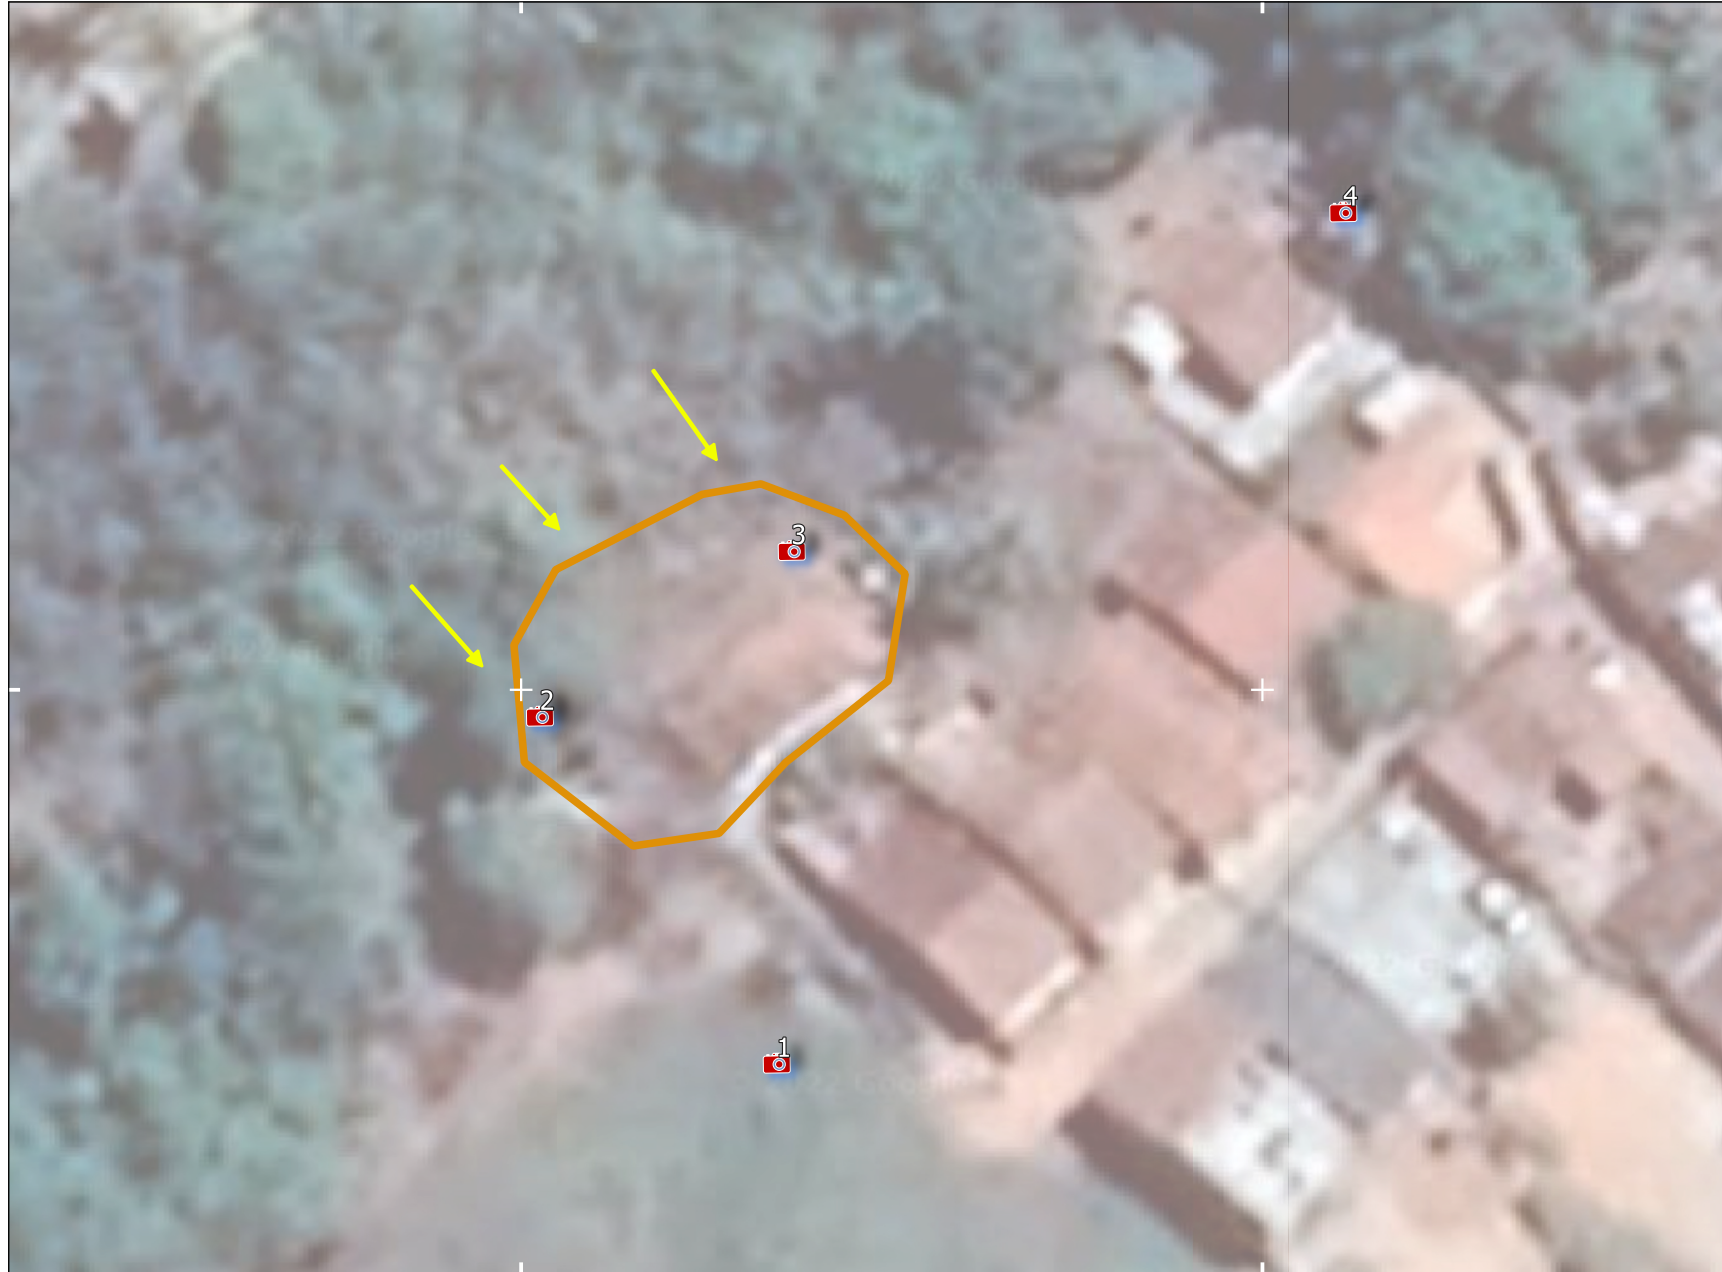
Descrição: Residência em situação de risco alto a deslizamentos construída próximo a trecho de encosta natural com inclinação pouco mais acentuada (Figura 1). Na base da encosta foi realizado corte no talude com o objetivo de aumentar a área construtiva da residência em questão (Figuras 2 e 3). Este talude de corte é verticalizado e apresenta cerca de 1,7 metros de altura e se encontra afastado a 0,5 metros dos fundos da residência. Uma outra residência à nordeste deste setor de risco, também se encontra próxima da encosta, porém em trecho com inclinações mais suaves e que foi classificada como risco médio e que devem ser monitorada com a finalidade de impedir a evolução do grau de risco (Figura 4).

Tipologia do Processo: Deslizamento planar

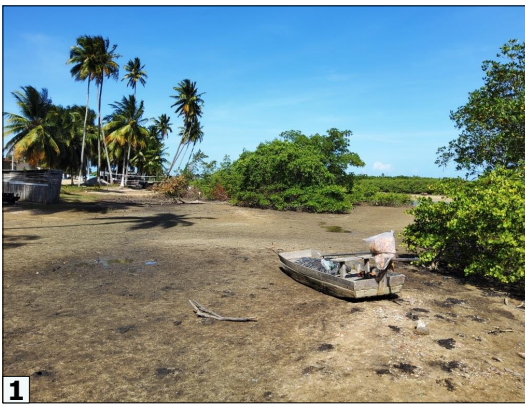
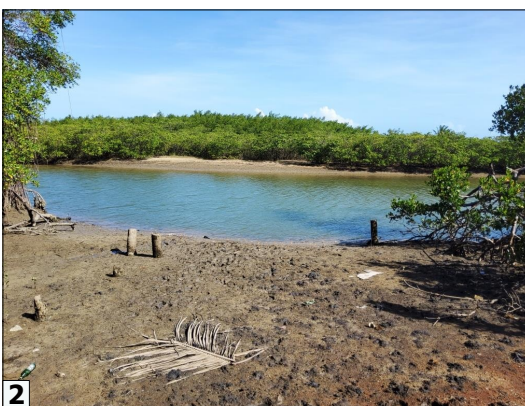
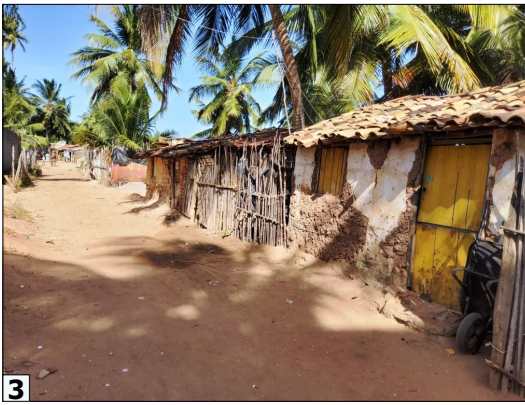
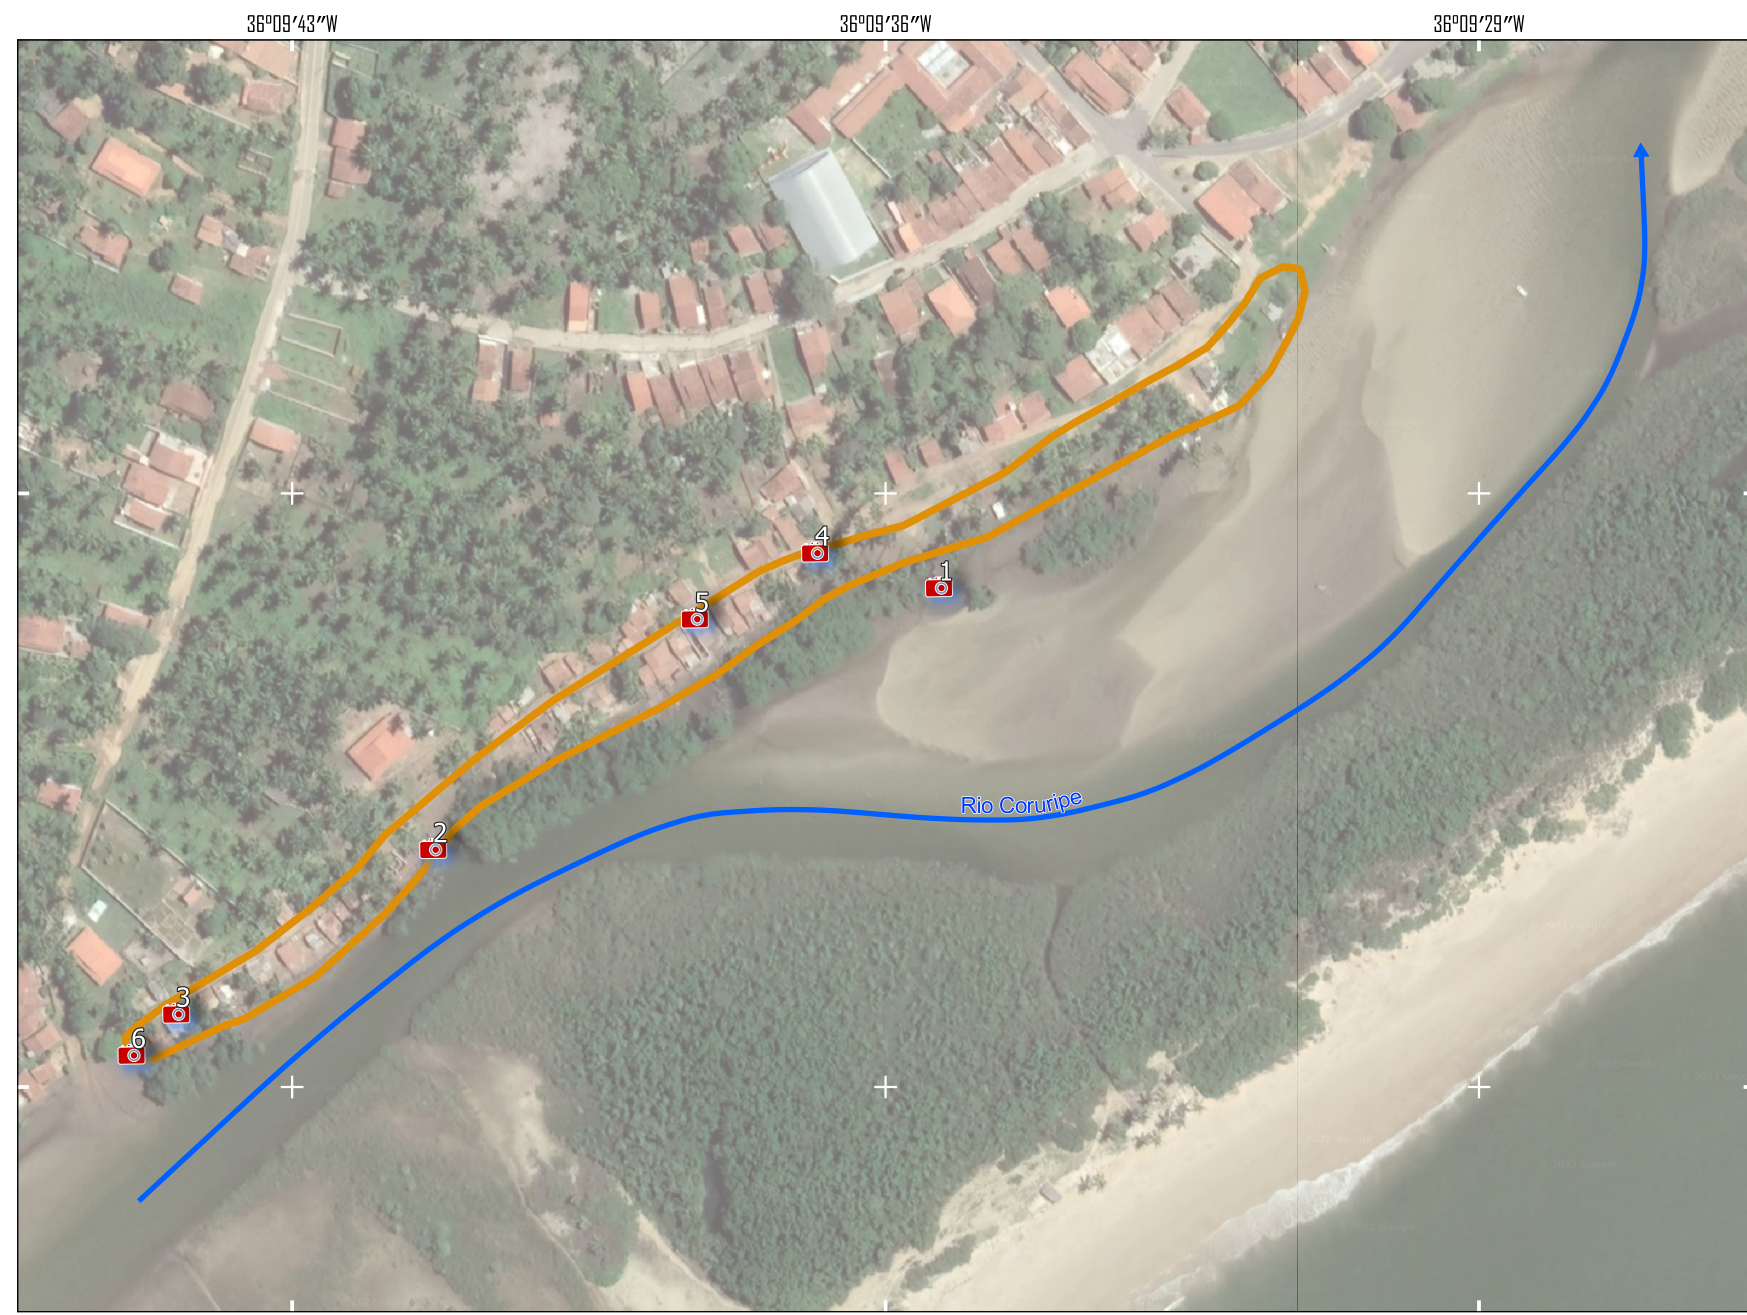
CORURIFE - AL
AL_CORURIP_SR_007_CPRM
Novembro / 2021
Barreiras - Rua das Flores

Descrição: Residências frágeis construídas nas margens do Rio Corurife que se encontram expostas a episódios de inundação. Residências instaladas em um contexto de manguezais e planícies flúvio-marinhas próximas à foz do rio. Em episódios de grandes precipitações pluviométricas associadas às marés altas o problema é acentuado. Segundo relatos de moradores a última inundaç o ocorreu no ano de 2017, por m a altura de atingimento m ximo chegou a 15 cm nas resid ncias. Cabe ressaltar que as moradias s o de taipa e apresentam grande vulnerabilidade  s inunda es.

Tipologia do Processo: Inunda o,
Quantidade de im veis em risco: 27
Quantidade de pessoas em risco: 108
Grau de risco: Alto

- Sugest es de interven o:**
- Implanta o de medidas de controle institucionais, no sentido de limitar as interven es e constru o em  reas de risco hidrol gicos;
 - Executar periodicamente a manuten o e limpeza de canais, c rregos e rios com a finalidade de evitar que o ac mulo de res duos impe a o perfeito escoamento das  guas durante a esta o chuvosa;
 - Remo o da popula o em casos de cheias;
 - Implanta o de sistema de alerta e monitoramento peri dicos das  reas de risco;
 - Acompanhar de forma cont nua a evolu o das  reas de risco;
 - Palestras visando uma conscientiza o ambiental direcionada aos efeitos do despejo de lixo, aterros e entulhos nos rios e em suas margens;
 - Forma o de l deres comunit rios para apoiar a Defesa Civil Municipal.

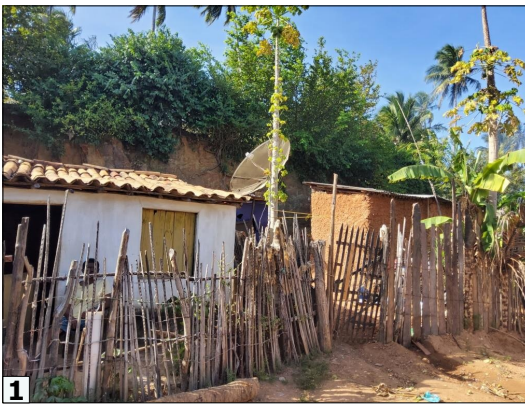
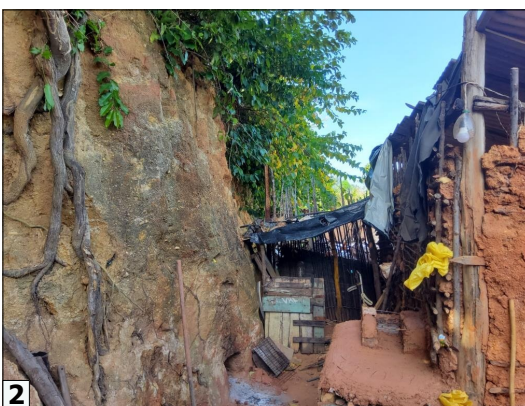
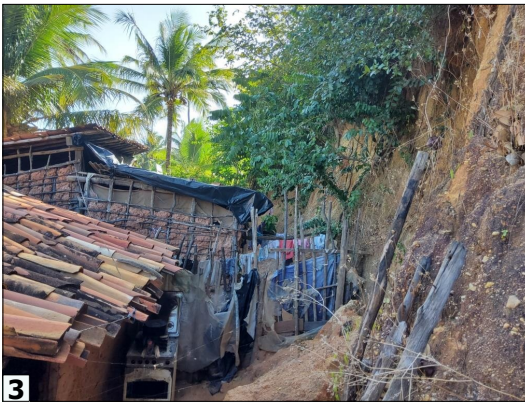
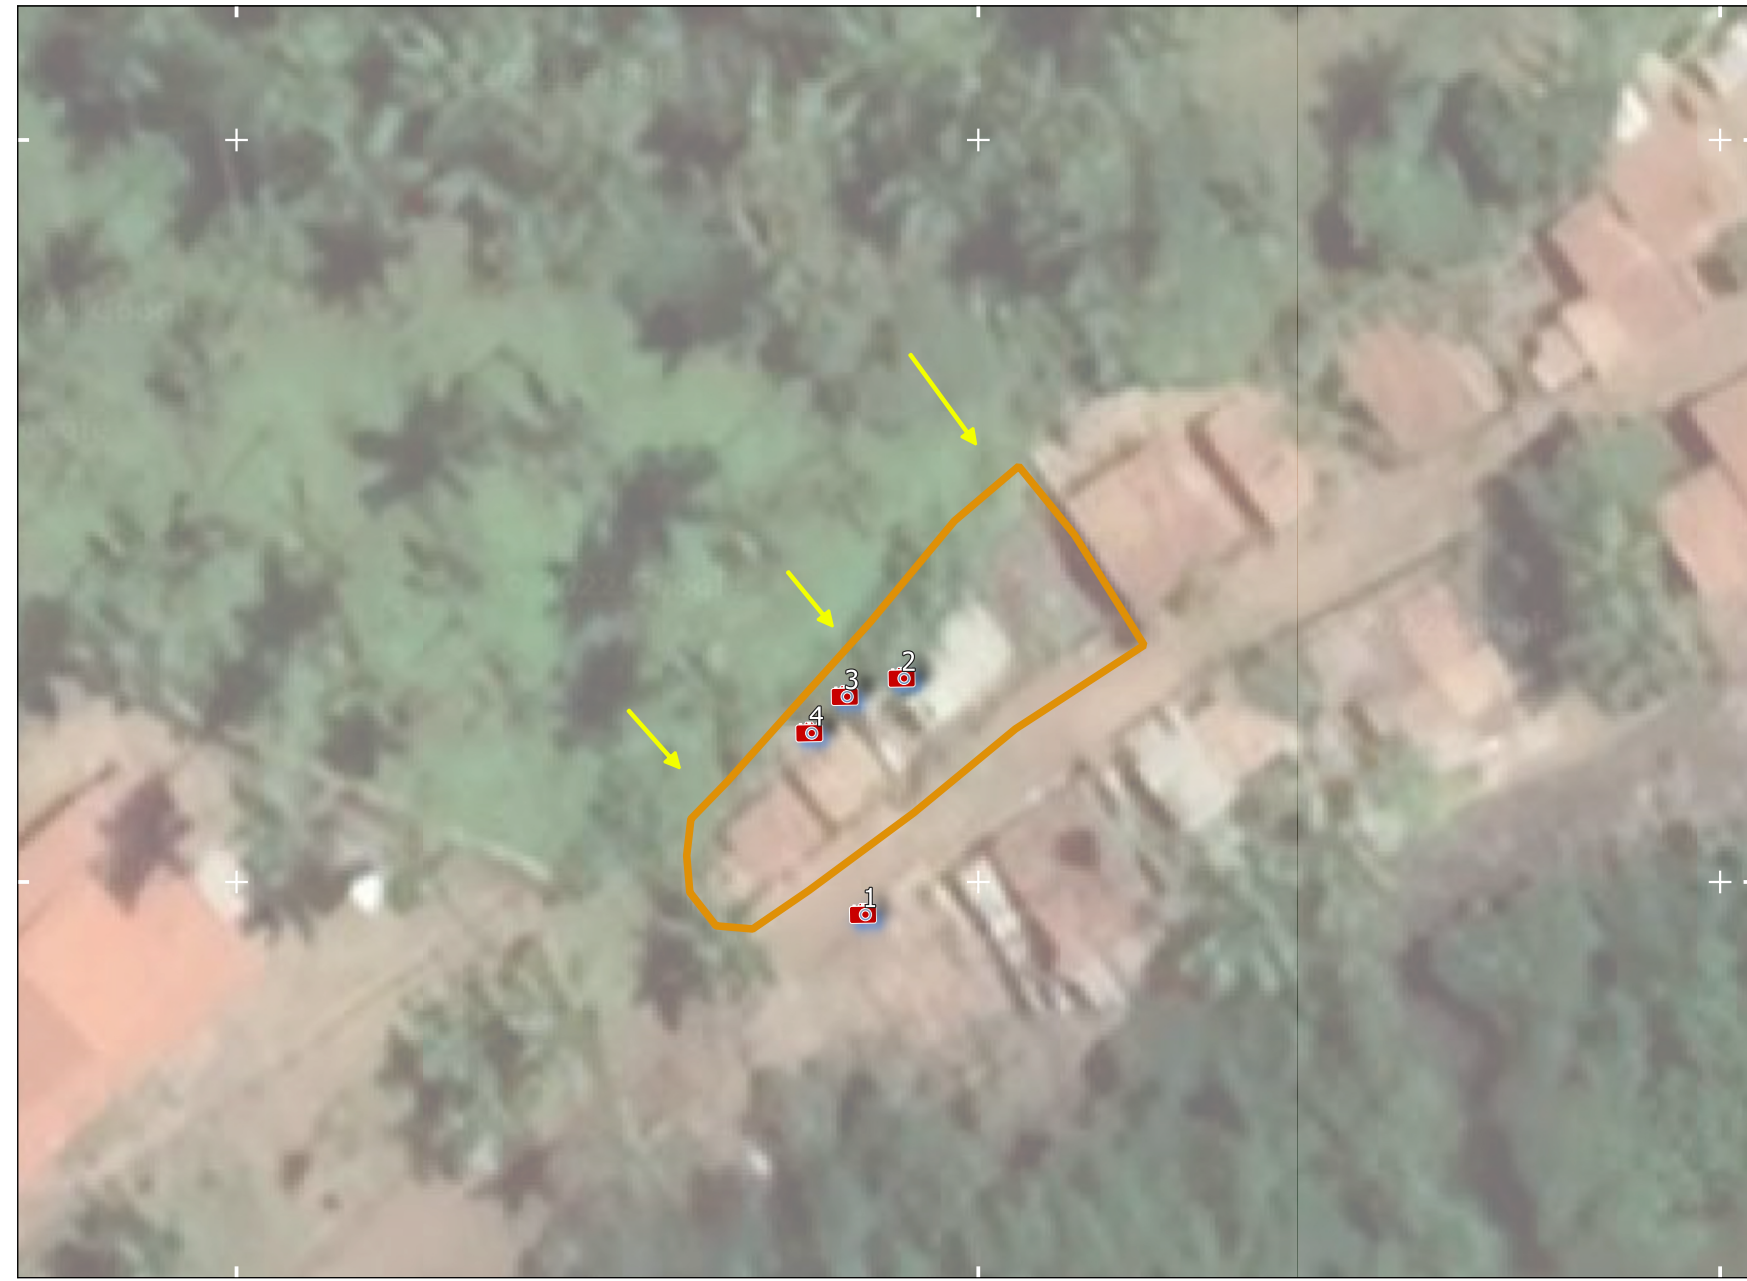
Descrição: Residências em situação de risco alto a deslizamentos devido a uma ocupação próxima de encosta (Figura 1). As residências são do tipo taipa e, portanto, frágeis e vulneráveis a movimentos de massa. De forma geral, a encosta apresenta 03 metros de altura e, de maneira geral, as residências estão afastadas cerca de 2 metros (Figuras 2 e 3). A encosta é verticalizada e corresponde aos depósitos sedimentares da Formação Barreiras. Em alguns trechos são observados materiais de solo mobilizado que indicam uma predisposição a movimento de massa na encosta (Figura 4).

Tipologia do Processo: Deslizamento planar, Deslizamento em cunha, Deslizamento não especificado
