SETORIZAÇÃO DE ÁREAS DE RISCO GEOLÓGICO

ATUALIZAÇÃO DE
MAPEAMENTO

CORURIBE - AL

FEVEREIRO DE 2022

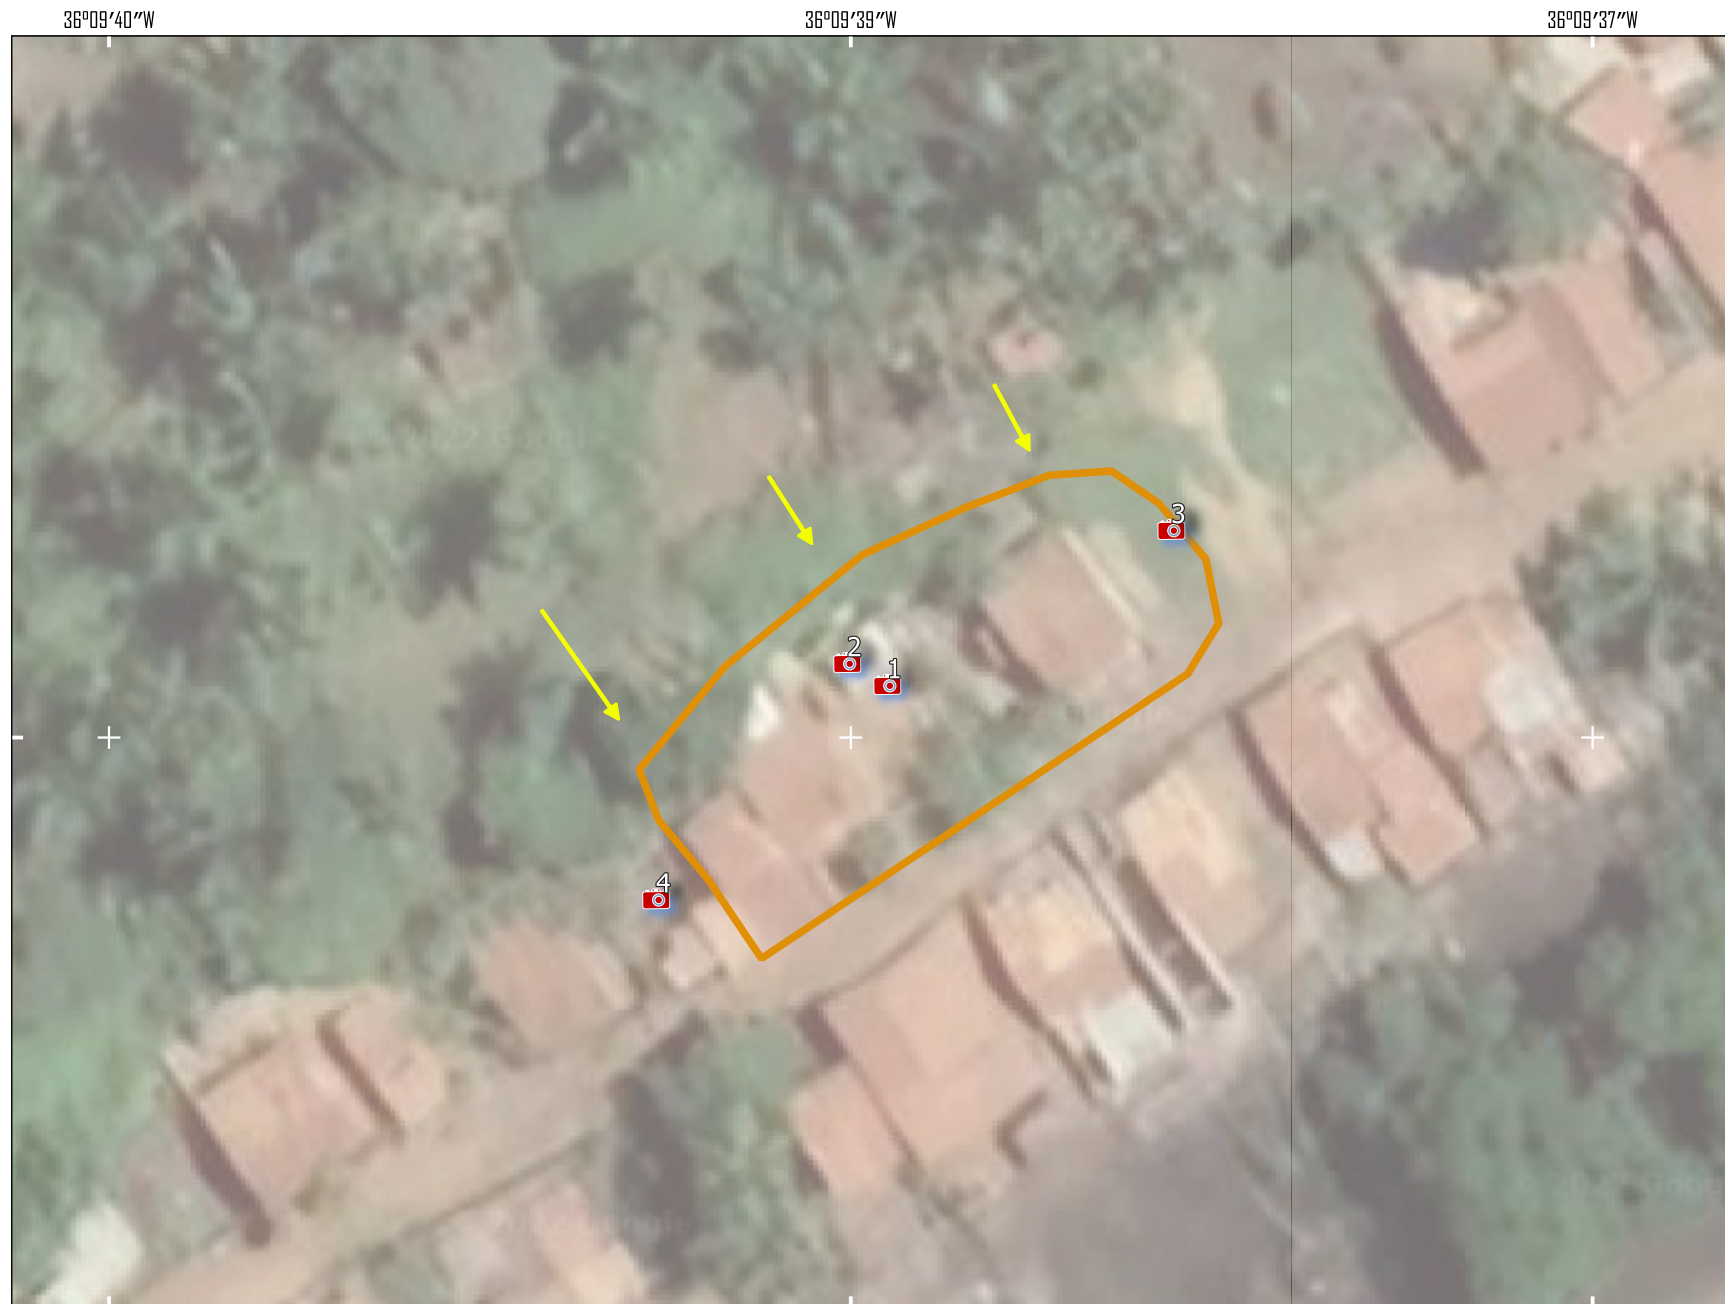
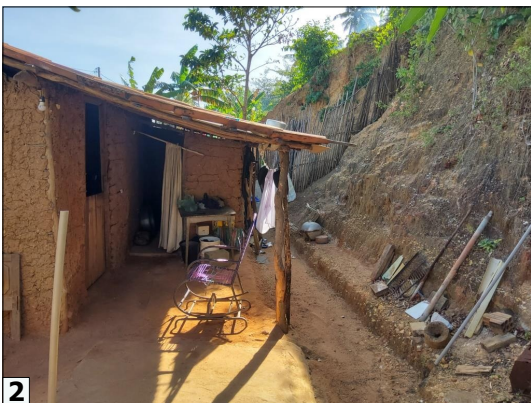
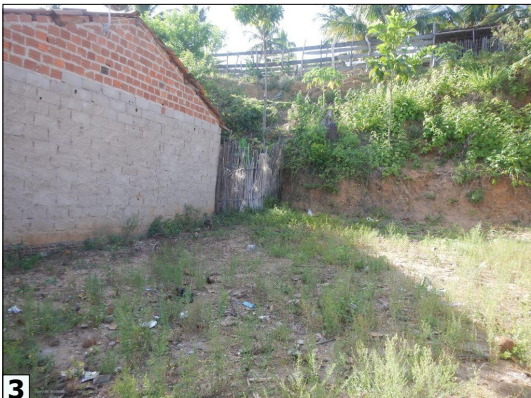
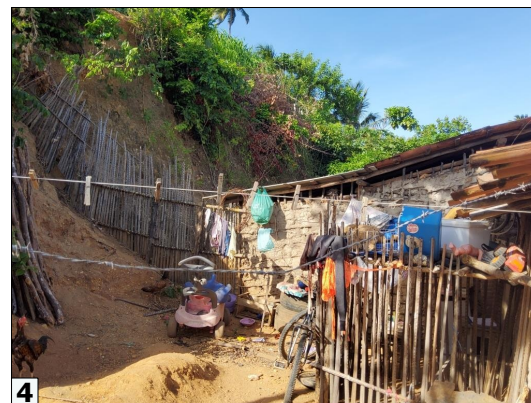
CORURIFE - AL
AL_CORURIP_SR_009_CPRM
Novembro / 2021
Barreiras - Rua das Flores

Descrição: Residências em situação de risco alto a deslizamentos devido a uma ocupação próxima de encosta verticalizada (Figura 1). A encosta apresenta cerca de 03 metros de altura e as residências estão afastadas cerca de 2 metros (Figuras 2 e 3). As residências são do tipo taipa e, portanto, frágeis e vulneráveis a movimentos de massa. Em alguns trechos são observados materiais de solo mobilizado que indicam uma predisposição a movimento de massa na encosta (Figura 4).

Tipologia do Processo: Deslizamento planar, Deslizamento em cunha, Deslizamento não especificado

- Aplicação de sistema de escoamento superficial adequado, principalmente no eixo de concentração de fluxo de águas pluviais;
- Estudo geotécnico detalhado para verificar a possibilidade de estabilização de encostas e taludes, considerando instalações de calhas de drenagens e drenagens de subsuperfície;
- Remoção temporária dos moradores que se encontram nas áreas de risco durante o período de chuvas;
- Implantação de políticas de controle urbano para inibir futuras construções e ocupações de forma inadequada no setor de risco;
- Acompanhar de forma contínua a evolução das áreas de risco;
- Formação de líderes comunitários para apoiar a Defesa Civil Municipal;
- Palestras e atividades educacionais visando uma conscientização ambiental em relação as áreas de risco do município.

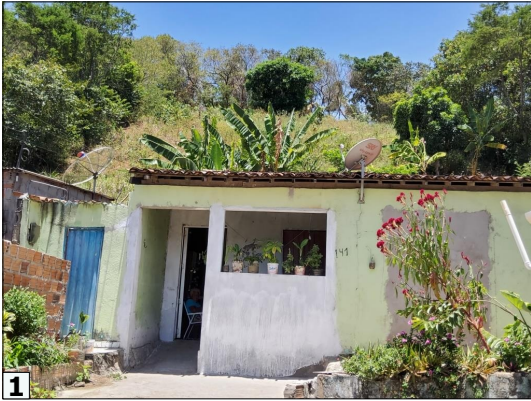
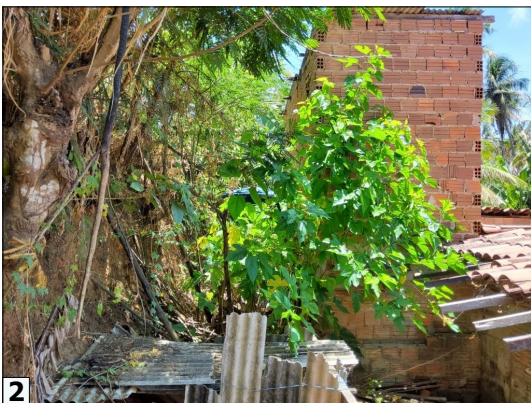
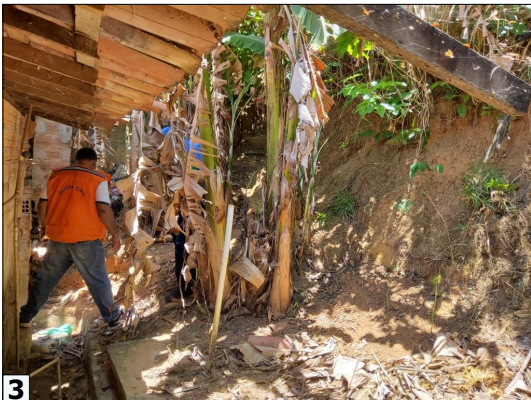
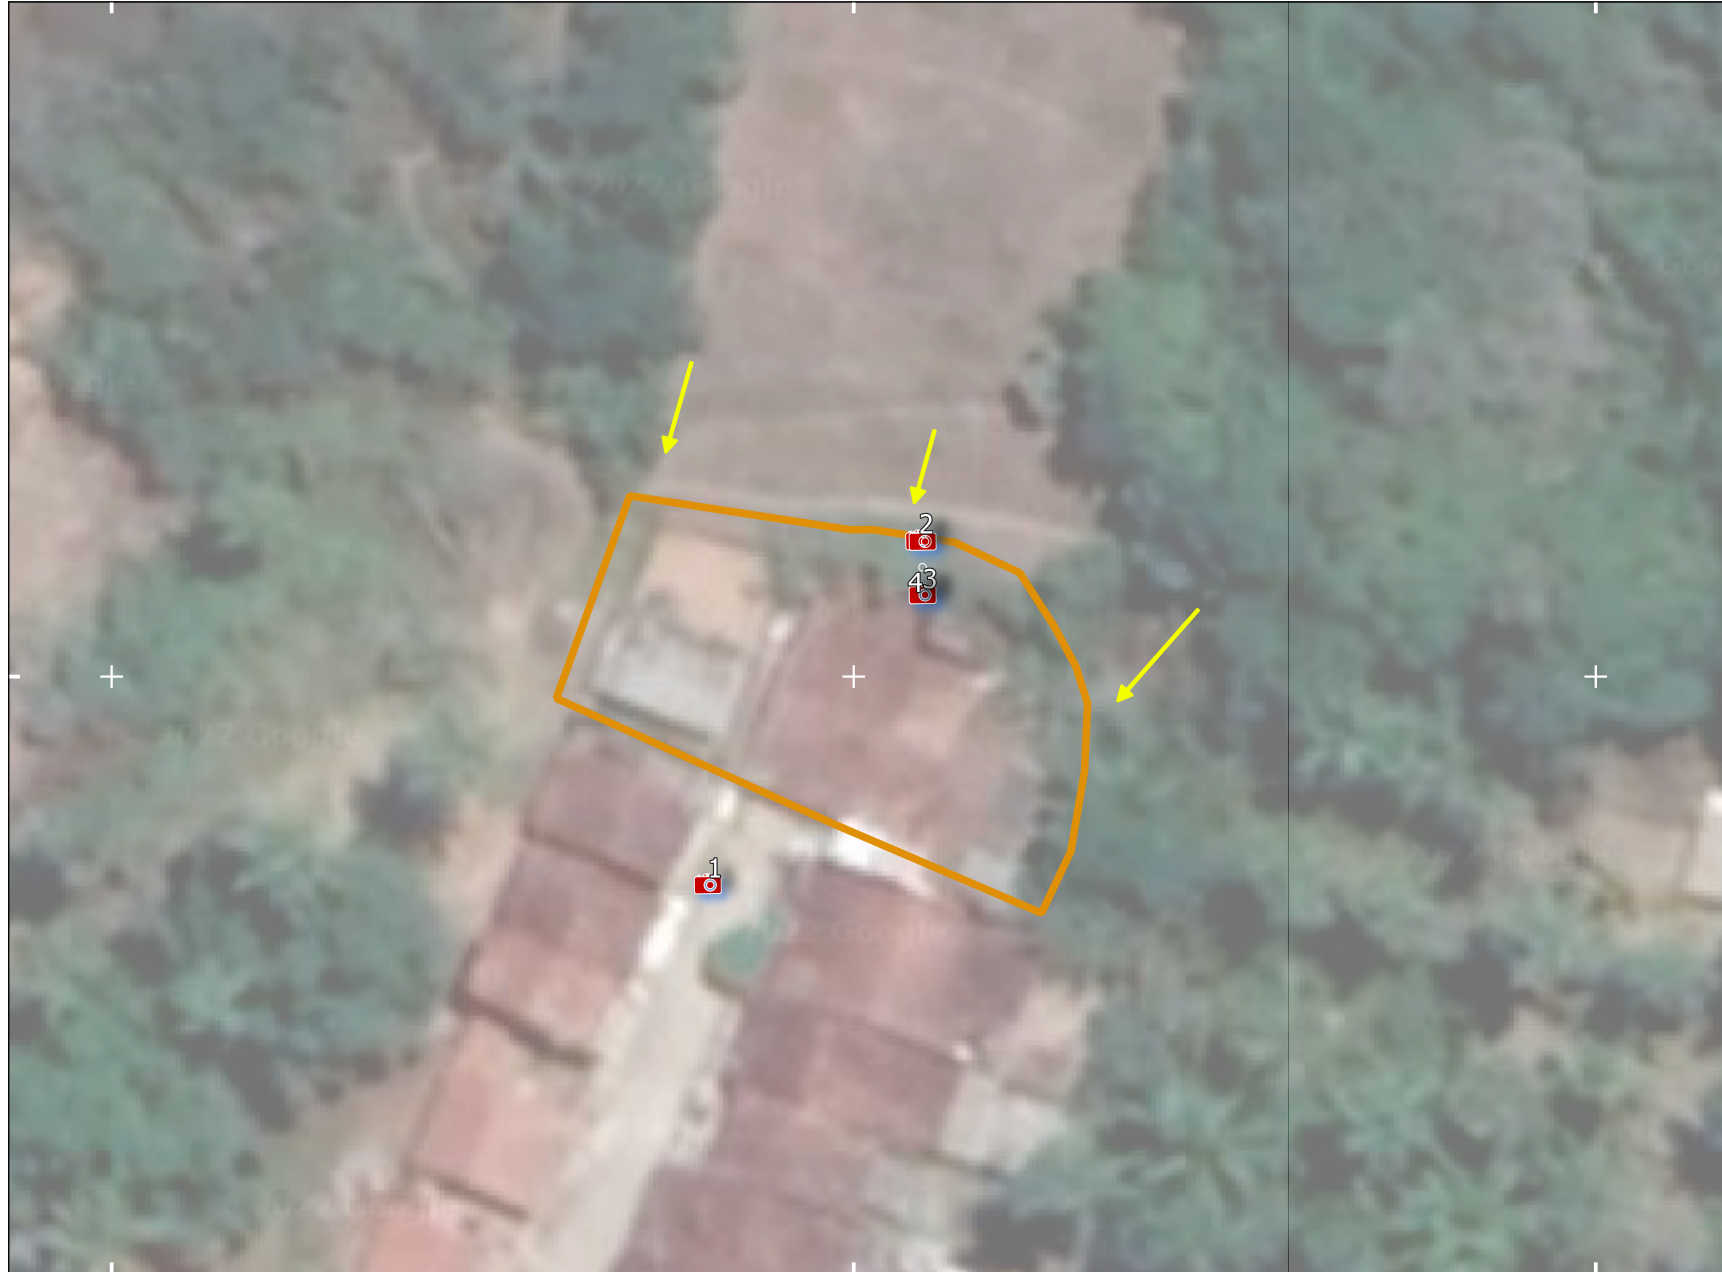
CORURIBE - AL
AL_CORURIP_SR_011_CPRM
Novembro / 2021
Vassouras - Rua Aparício Leite dos Santos.

Descrição: Residências em situação de risco alto a deslizamentos construídas de forma inadequada por meio de cortes verticalizados na encosta (Figura 1). Talude de corte variando com 3 a 4 metros de altura e que se encontra afastado a cerca de 2 metros das residências (Figuras 2, 3 e 4).

Tipologia do Processo: Deslizamento não especificado

Grau de risco: Alto

- Aplicação de sistema de escoamento superficial adequado, principalmente no eixo de concentração de fluxo de águas pluviais;
- Estudo geotécnico detalhado para verificar a possibilidade de estabilização de encostas e taludes, considerando instalações de calhas de drenagens e drenagens de subsuperfície;
- Remoção temporária dos moradores que se encontram nas áreas de risco durante o período de chuvas;
- Implantação de políticas de controle urbano para inibir futuras construções e ocupações de forma inadequada no setor de risco;
- Acompanhar de forma contínua a evolução das áreas de risco;
- Formação de líderes comunitários para apoiar a Defesa Civil Municipal;
- Palestras e atividades educacionais visando uma conscientização ambiental em relação as áreas de risco do município.

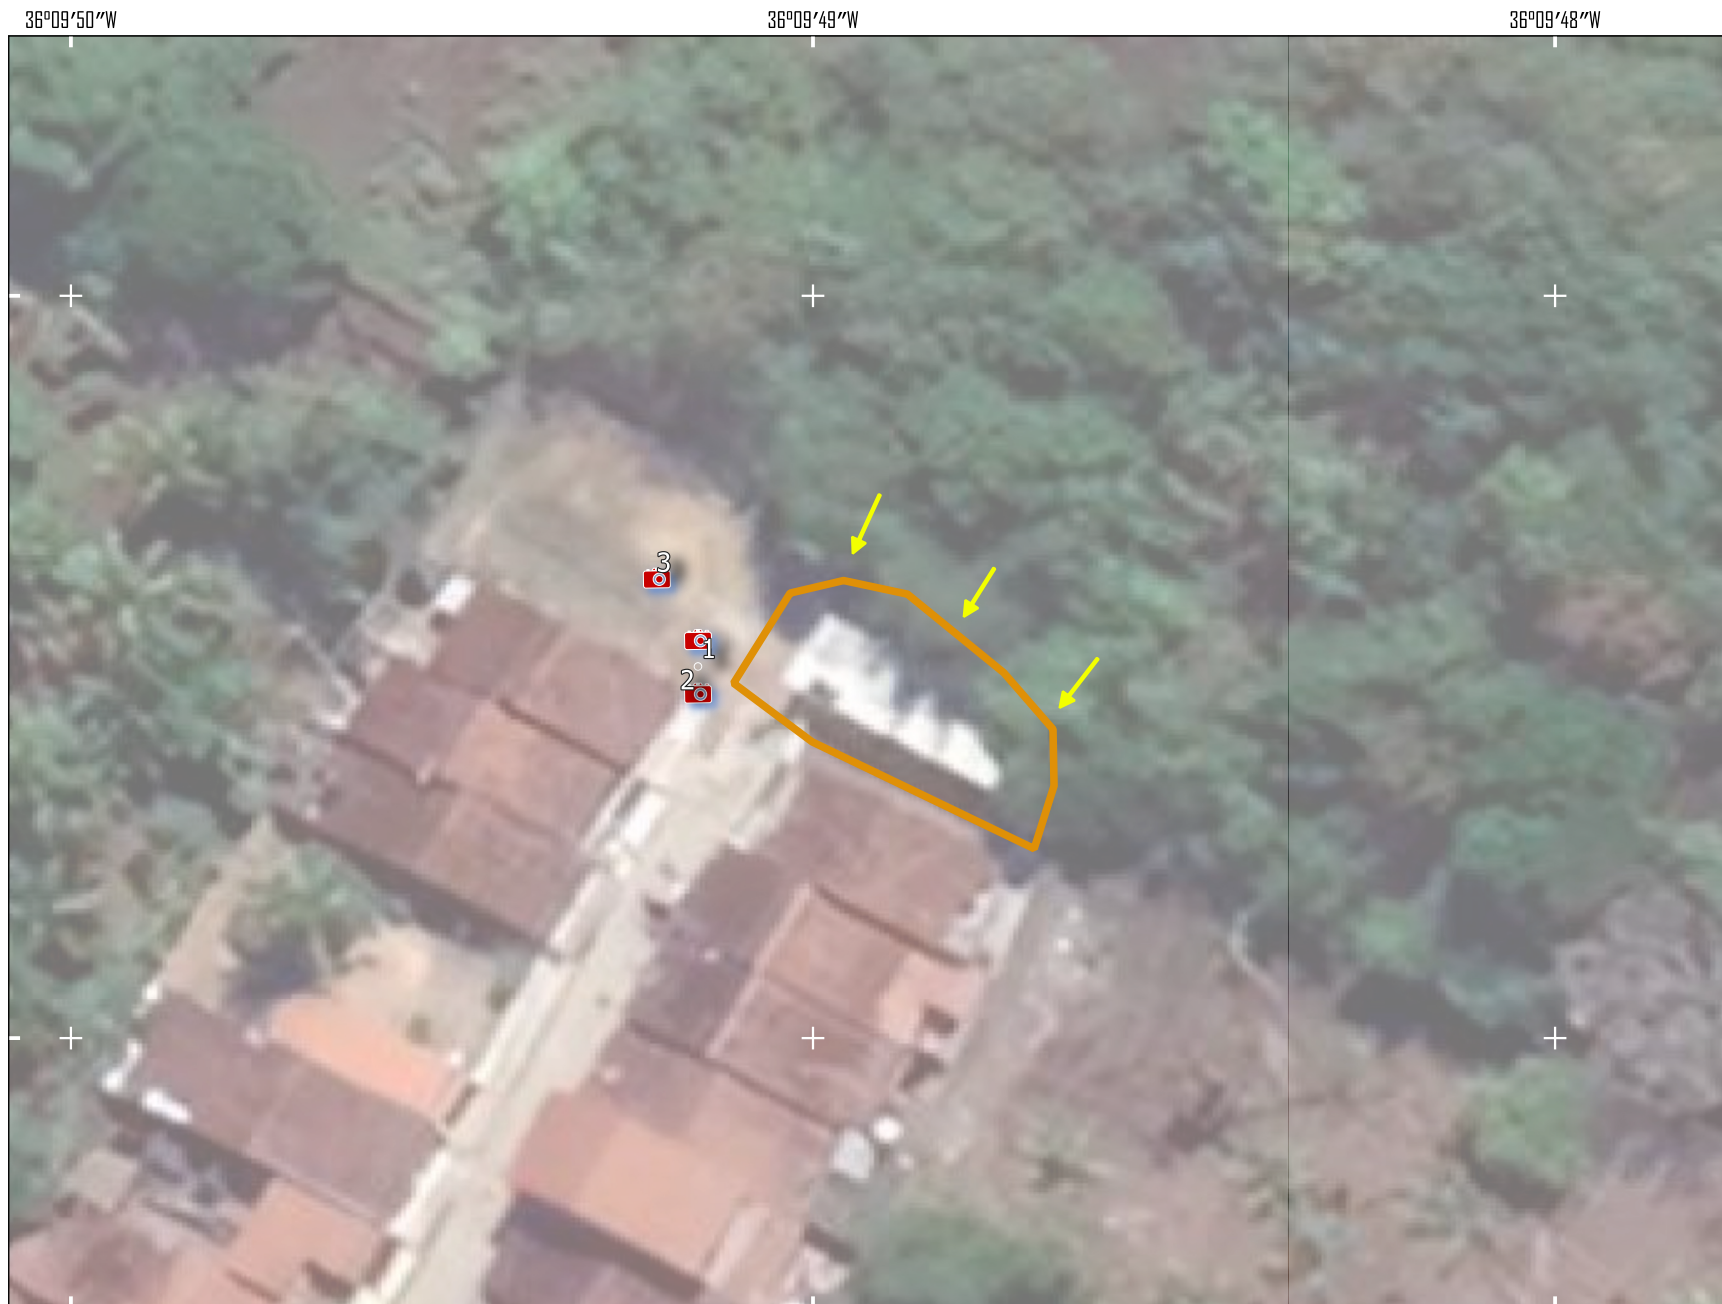
CORURIFE - AL
AL_CORURIP_SR_012_CPRM
Novembro / 2021
Pindorama - Monte Feliz

Descrição: Residência em situação de risco alto a deslizamentos construídas de forma inadequada por meio de cortes verticalizados na encosta (Figura 1). Talude de corte com 3 metros de altura que se encontra afastado a cerca de 2 metros da residência (Figuras 2, 3 e 4).

Tipologia do Processo: Deslizamento planar

Grau de risco: Alto

- Estudo geotécnico detalhado para verificar a possibilidade de estabilização de encostas e taludes, considerando instalações de calhas de drenagens e drenagens de subsuperfície;
- Remoção temporária dos moradores que se encontram nas áreas de risco durante o período de chuvas;
- Implantação de políticas de controle urbano para inibir futuras construções e ocupações de forma inadequada no setor de risco;
- Acompanhar de forma contínua a evolução das áreas de risco;
- Formação de líderes comunitários para apoiar a Defesa Civil Municipal;
- Palestras e atividades educacionais visando uma conscientização ambiental em relação as áreas de risco do município.

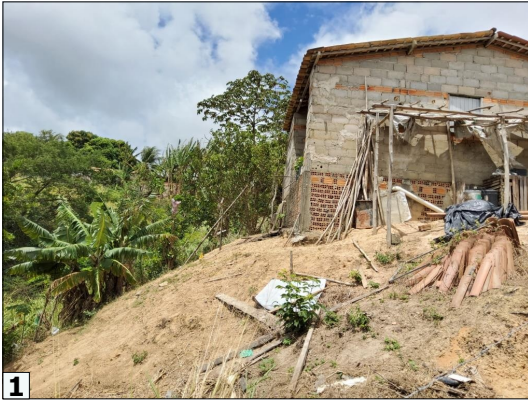
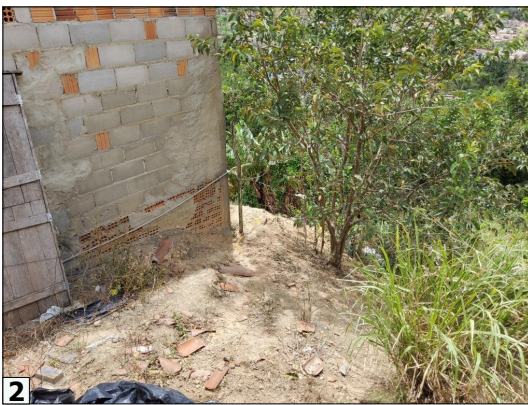
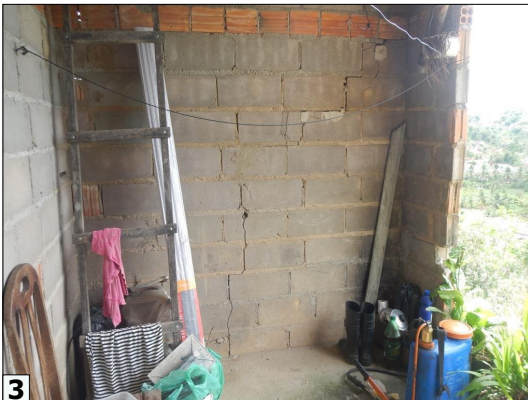
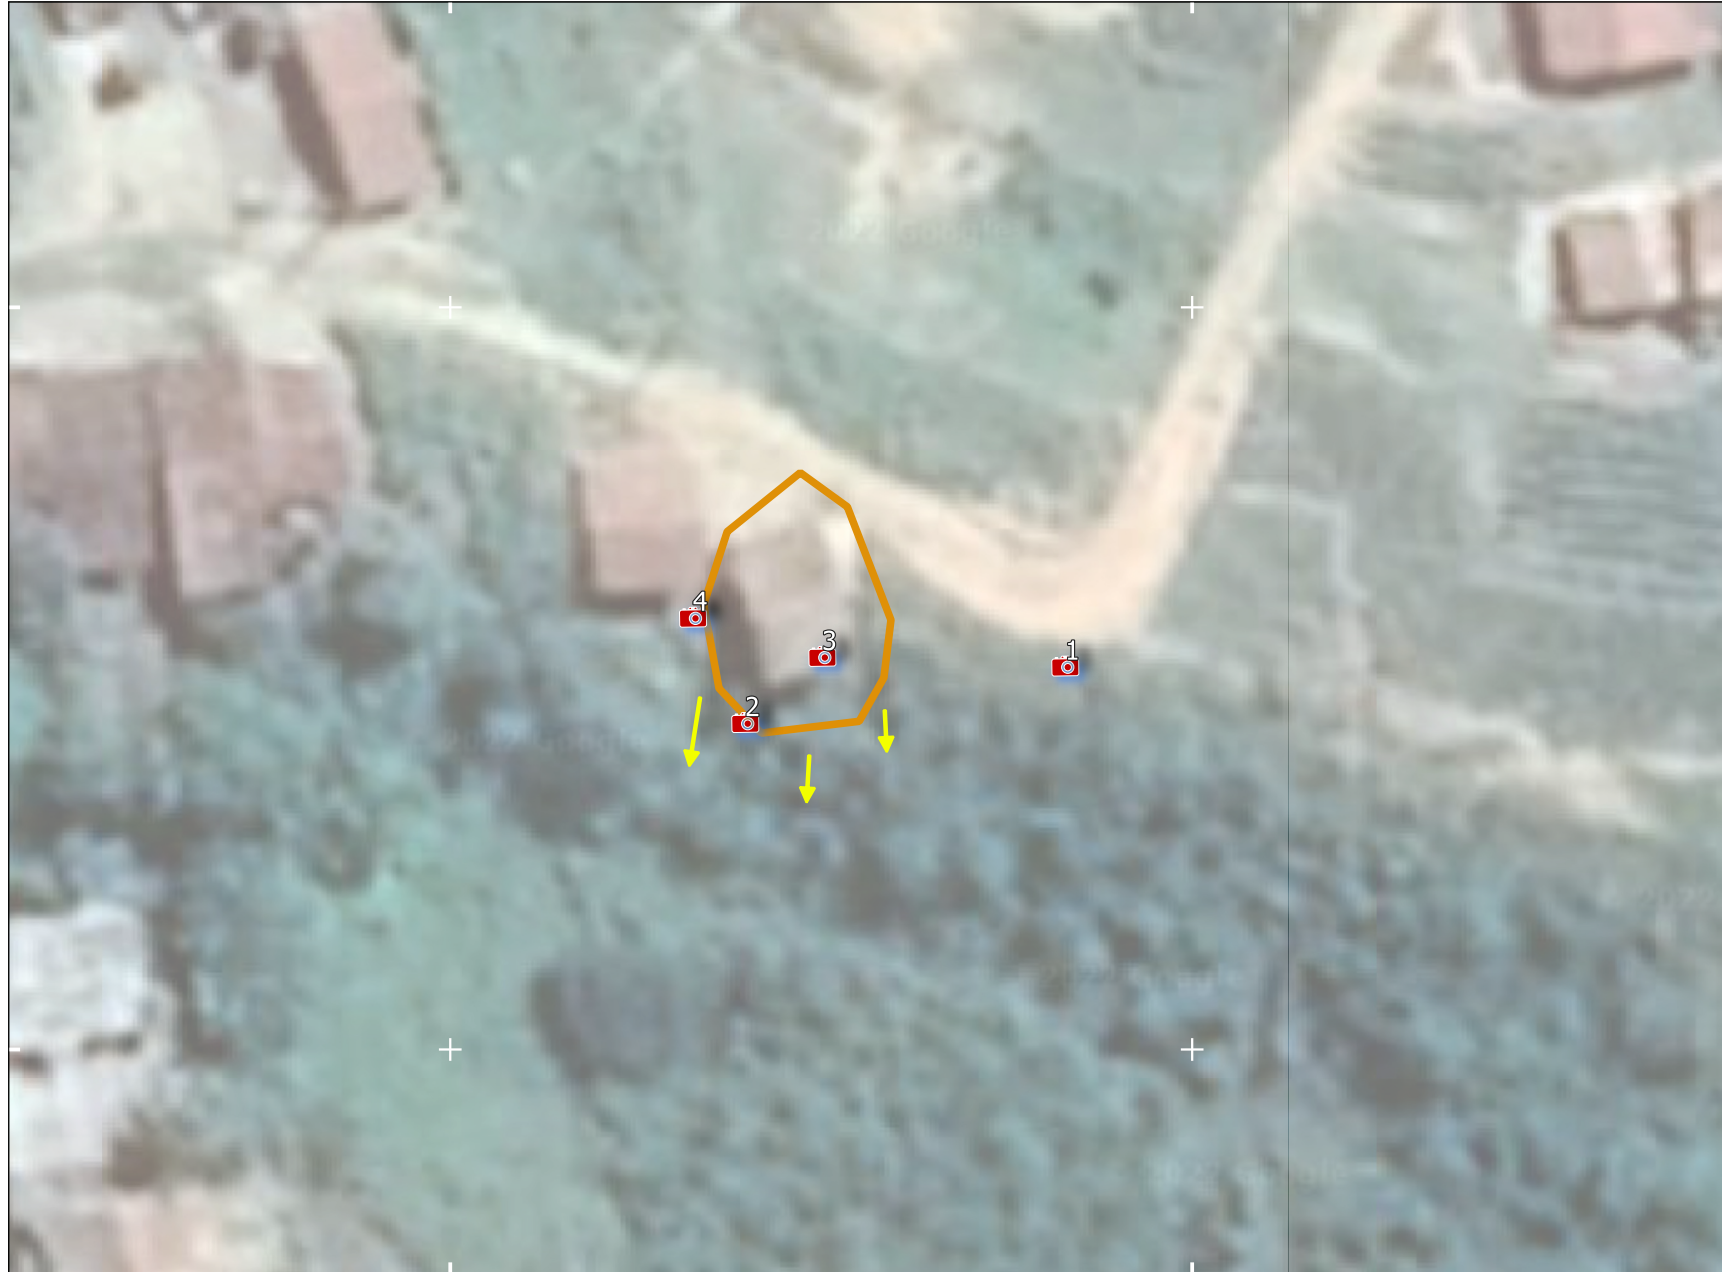
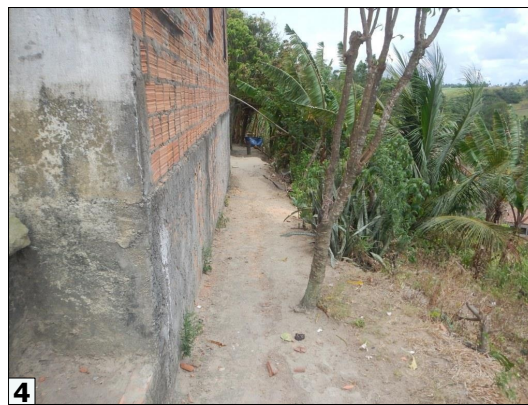
CORURIFE - AL
AL_CORURIP_SR_013_CPRM
Novembro / 2021
Pindorama - Monte Feliz

Descrição: Residência em situação de risco alto, construída sobre aterro despejado de forma inadequada na encosta natural (Figura 1). Uma parte da residência se encontra próxima à beira do aterro, onde são observadas rachaduras nas paredes (Figuras 2, 3 e 4). Essas rachaduras sugerem um adensamento diferencial devido ao peso da construção sobre material compactado de forma inadequada promovendo uma movimentação do solo. Períodos com chuvas intensas e prolongadas podem intensificar o problema devido a saturação de água no aterro. Todo o entorno desta área apresenta risco médio a movimentos de massa e deve ser monitorado para evitar a evolução do risco no local.

Tipologia do Processo: Deslizamento não especificado, Outros, Rastejo

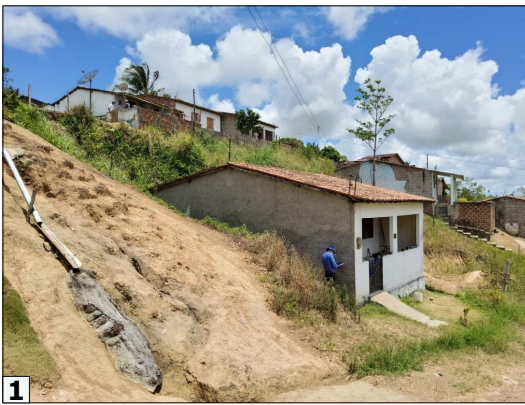
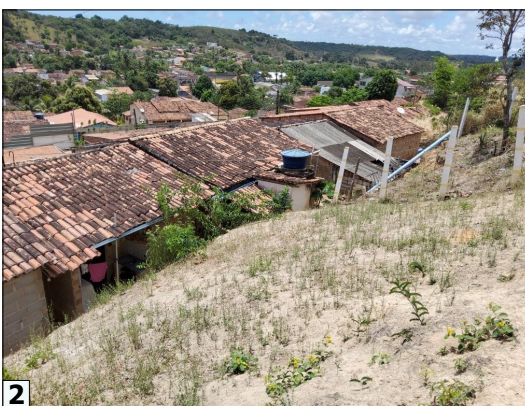
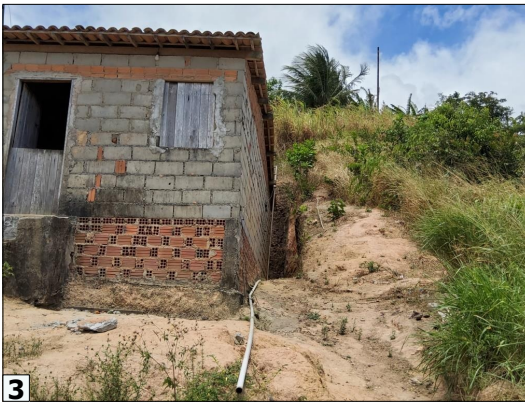
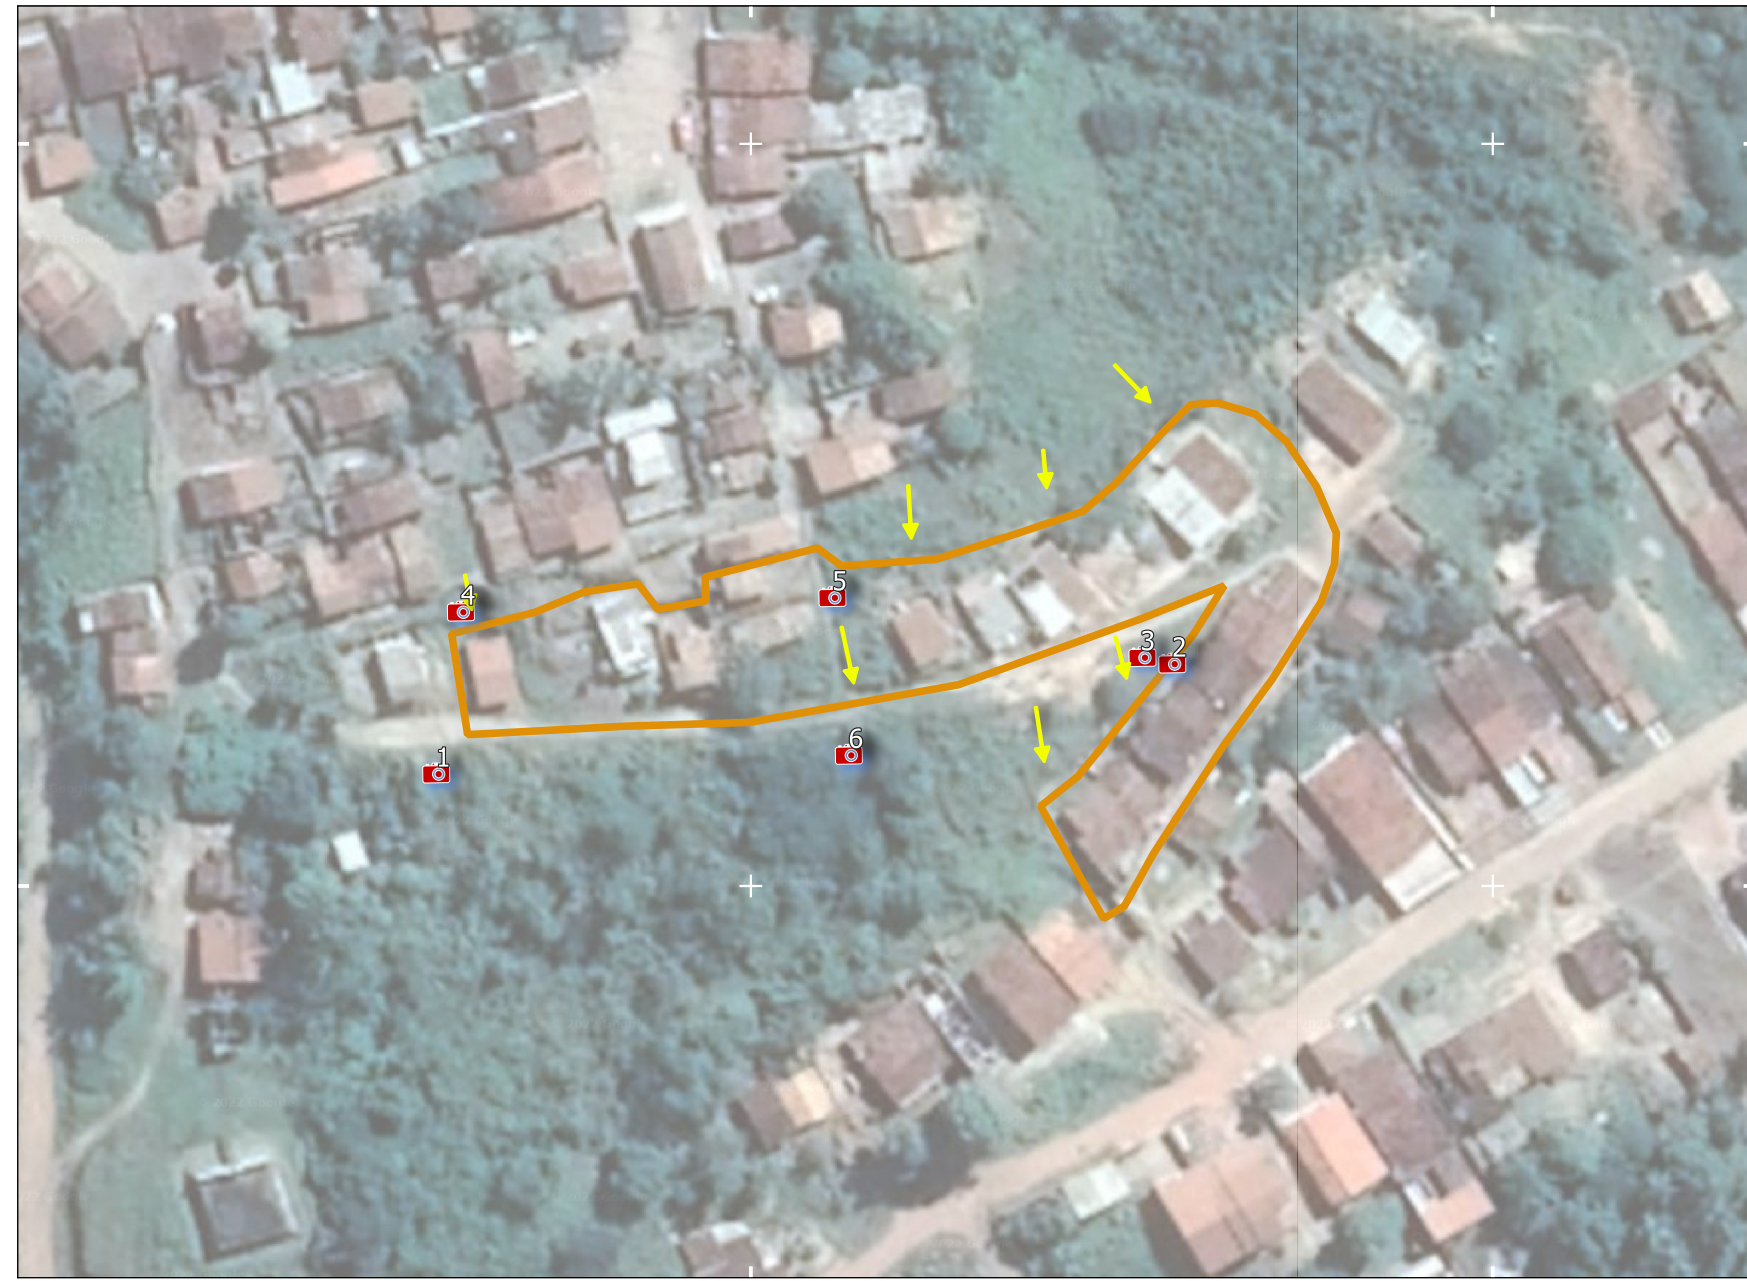
Descrição: Residências em situação de risco alto a deslizamentos devido a uma ocupação de forma inadequada por meio da realização de cortes e aterros na encosta (Figuras 1, 2, 3 e 4). Os taludes de corte são verticalizados e apresentam alturas com 2 a 5 metros, geralmente pouco afastada das residências. Residências construídas em taipa são comuns nesta área de risco (Figuras 5 e 6). Estas residências são altamente vulneráveis a movimentações no solo.

Tipologia do Processo: Deslizamento planar

- Aplicação de sistema de escoamento superficial adequado, principalmente no eixo de concentração de fluxo de águas pluviais ;
- Estudo geotécnico detalhado para verificar a possibilidade de estabilização de encostas e taludes, considerando instalações de calhas de drenagens e drenagens de subsuperfície;
- Remoção temporária dos moradores que se encontram nas áreas de risco durante o período de chuvas;
- Implantação de políticas de controle urbano para inibir futuras construções e ocupações de forma inadequada no setor de risco;
- Acompanhar de forma contínua a evolução das áreas de risco;
- Formação de líderes comunitários para apoiar a Defesa Civil Municipal;
- Palestras e atividades educacionais visando uma conscientização ambiental em relação as áreas de risco do município.

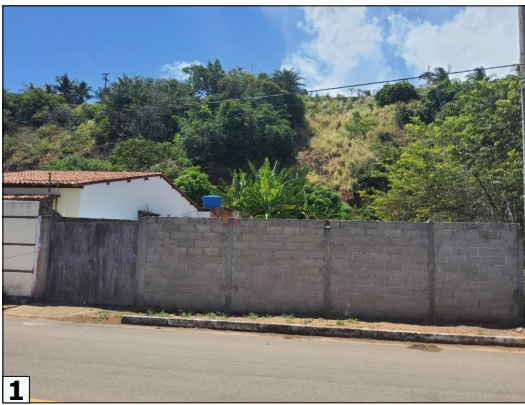
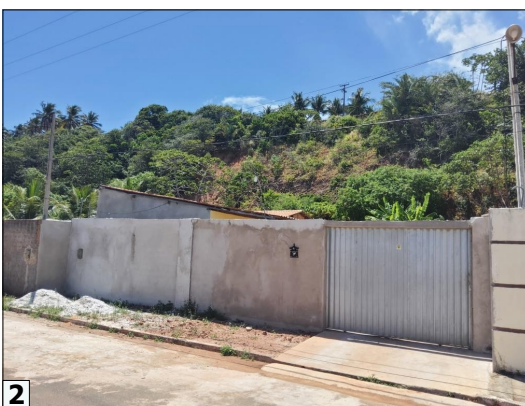
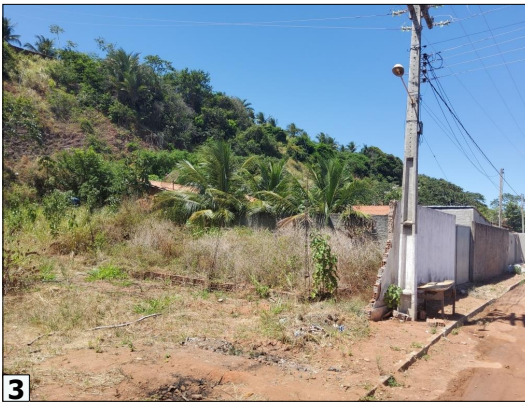
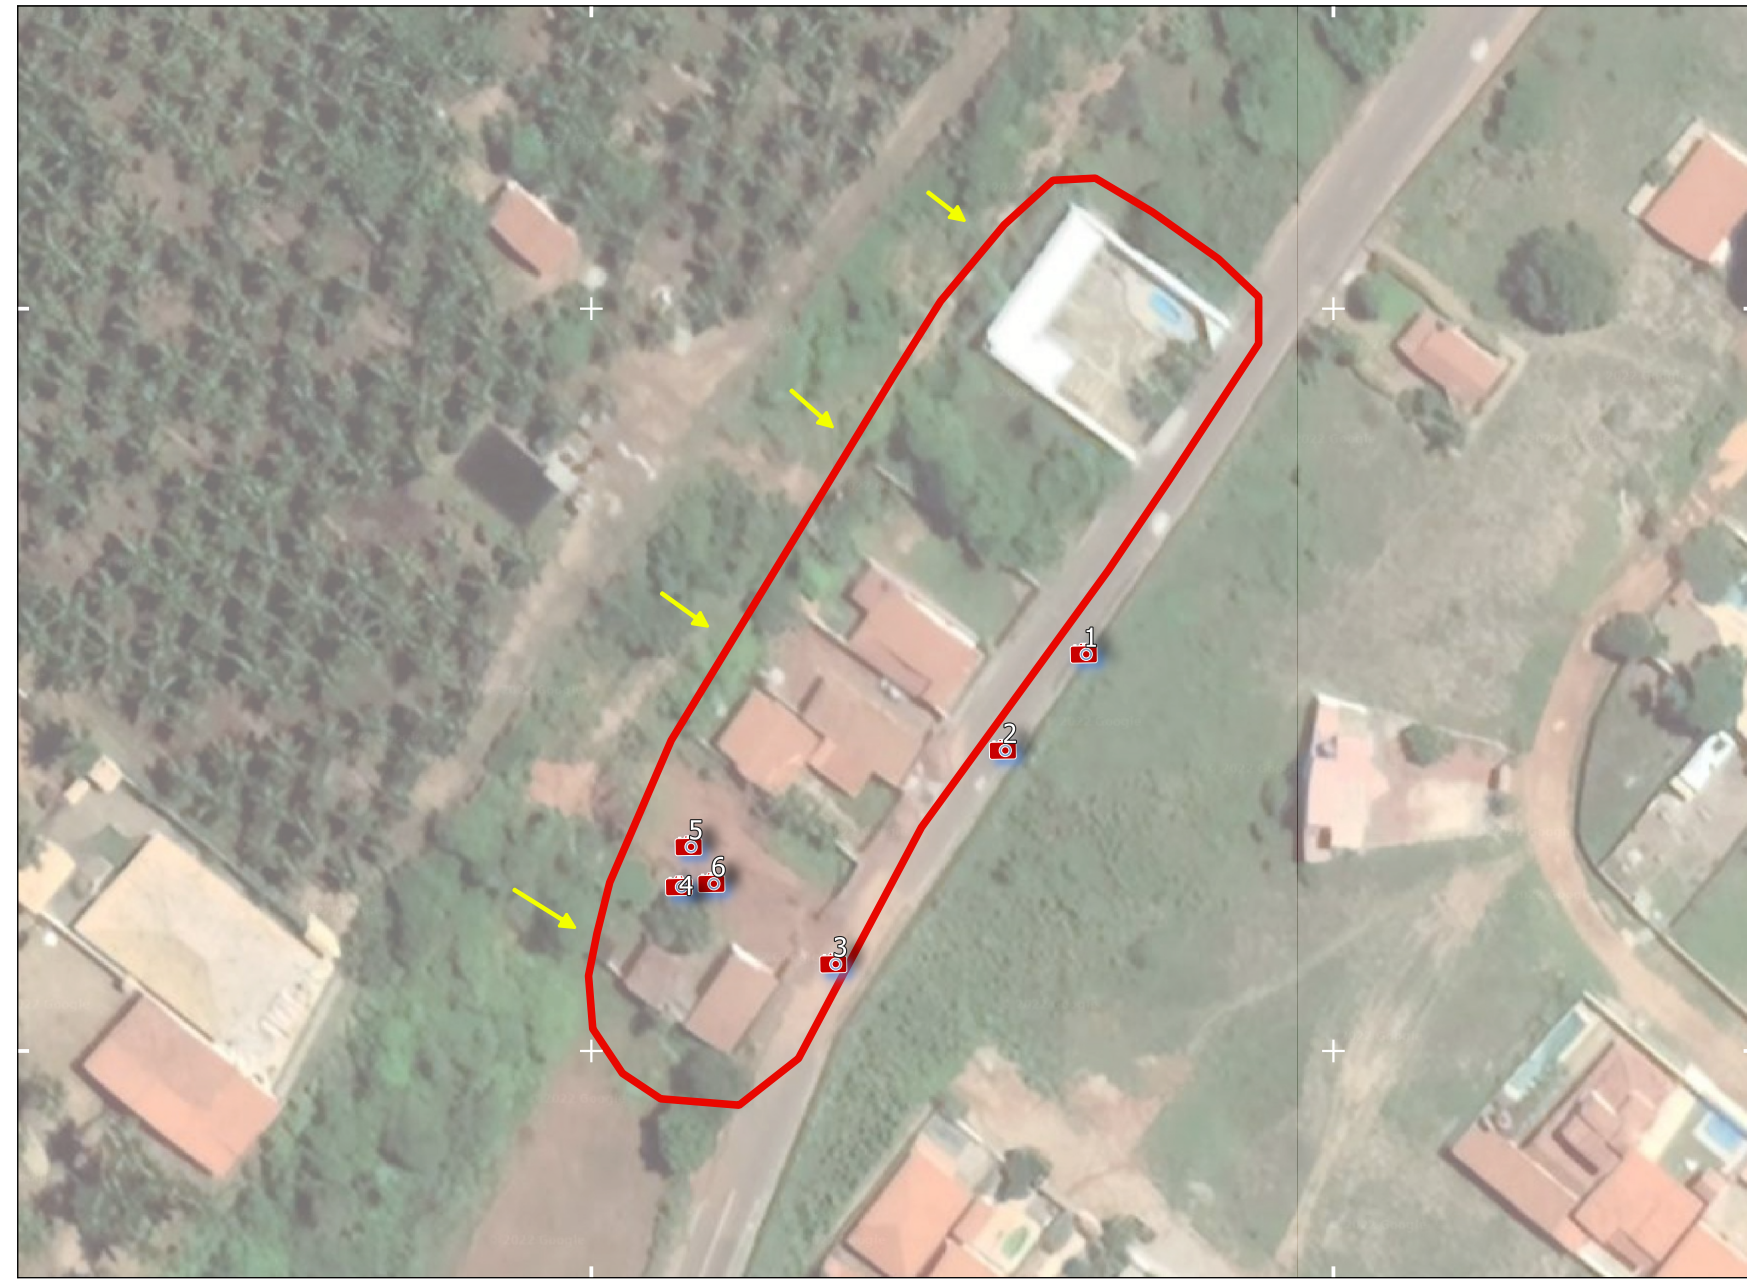
Descrição: Residências em situação de risco muito alto a deslizamentos devido a ocupação próxima a encosta natural com declividade acentuada (Figuras 1, 2, 3 e 4). Segundo a Defesa Civil há histórico de deslizamentos no local ocorridos nos anos de 2017 e 2021. A encosta possui amplitude média com cerca de 10 metros e as residências estão com afastamento de 7 a 12 metros da encosta (Figura 5). Cabe ressaltar que no deslizamento ocorrido em 2021, um muro afastado a 30 metros da encosta foi derrubado (Figura 6). Uma rua de acesso na crista da encosta contribui com o problema, pois em casos de chuvas prolongadas, o fluxo de águas não canalizados favorecem a formação de pontos de erosão e a infiltração de água no solo.

Tipologia do Processo: Deslizamento planar

- Aplicação de sistema de escoamento superficial adequado na rua localizada na crista da encosta, principalmente no eixo de concentração de fluxo de águas pluviais;
- Estudo geotécnico detalhado para verificar a possibilidade de estabilização de encostas e taludes, considerando instalações de calhas de drenagens e drenagens de subsuperfície;
- Remoção temporária dos moradores que se encontram nas áreas de risco durante o período de chuvas;
- Evitar novas ocupações próximas a esta encosta;
- Acompanhar de forma contínua a evolução das áreas de risco;
- Implantação de políticas de controle urbano para inibir futuras construções e ocupações no setor de risco;
- Formação de líderes comunitários para apoiar a Defesa Civil Municipal;
- Palestras e atividades educacionais visando uma conscientização ambiental em relação as áreas de risco do município.

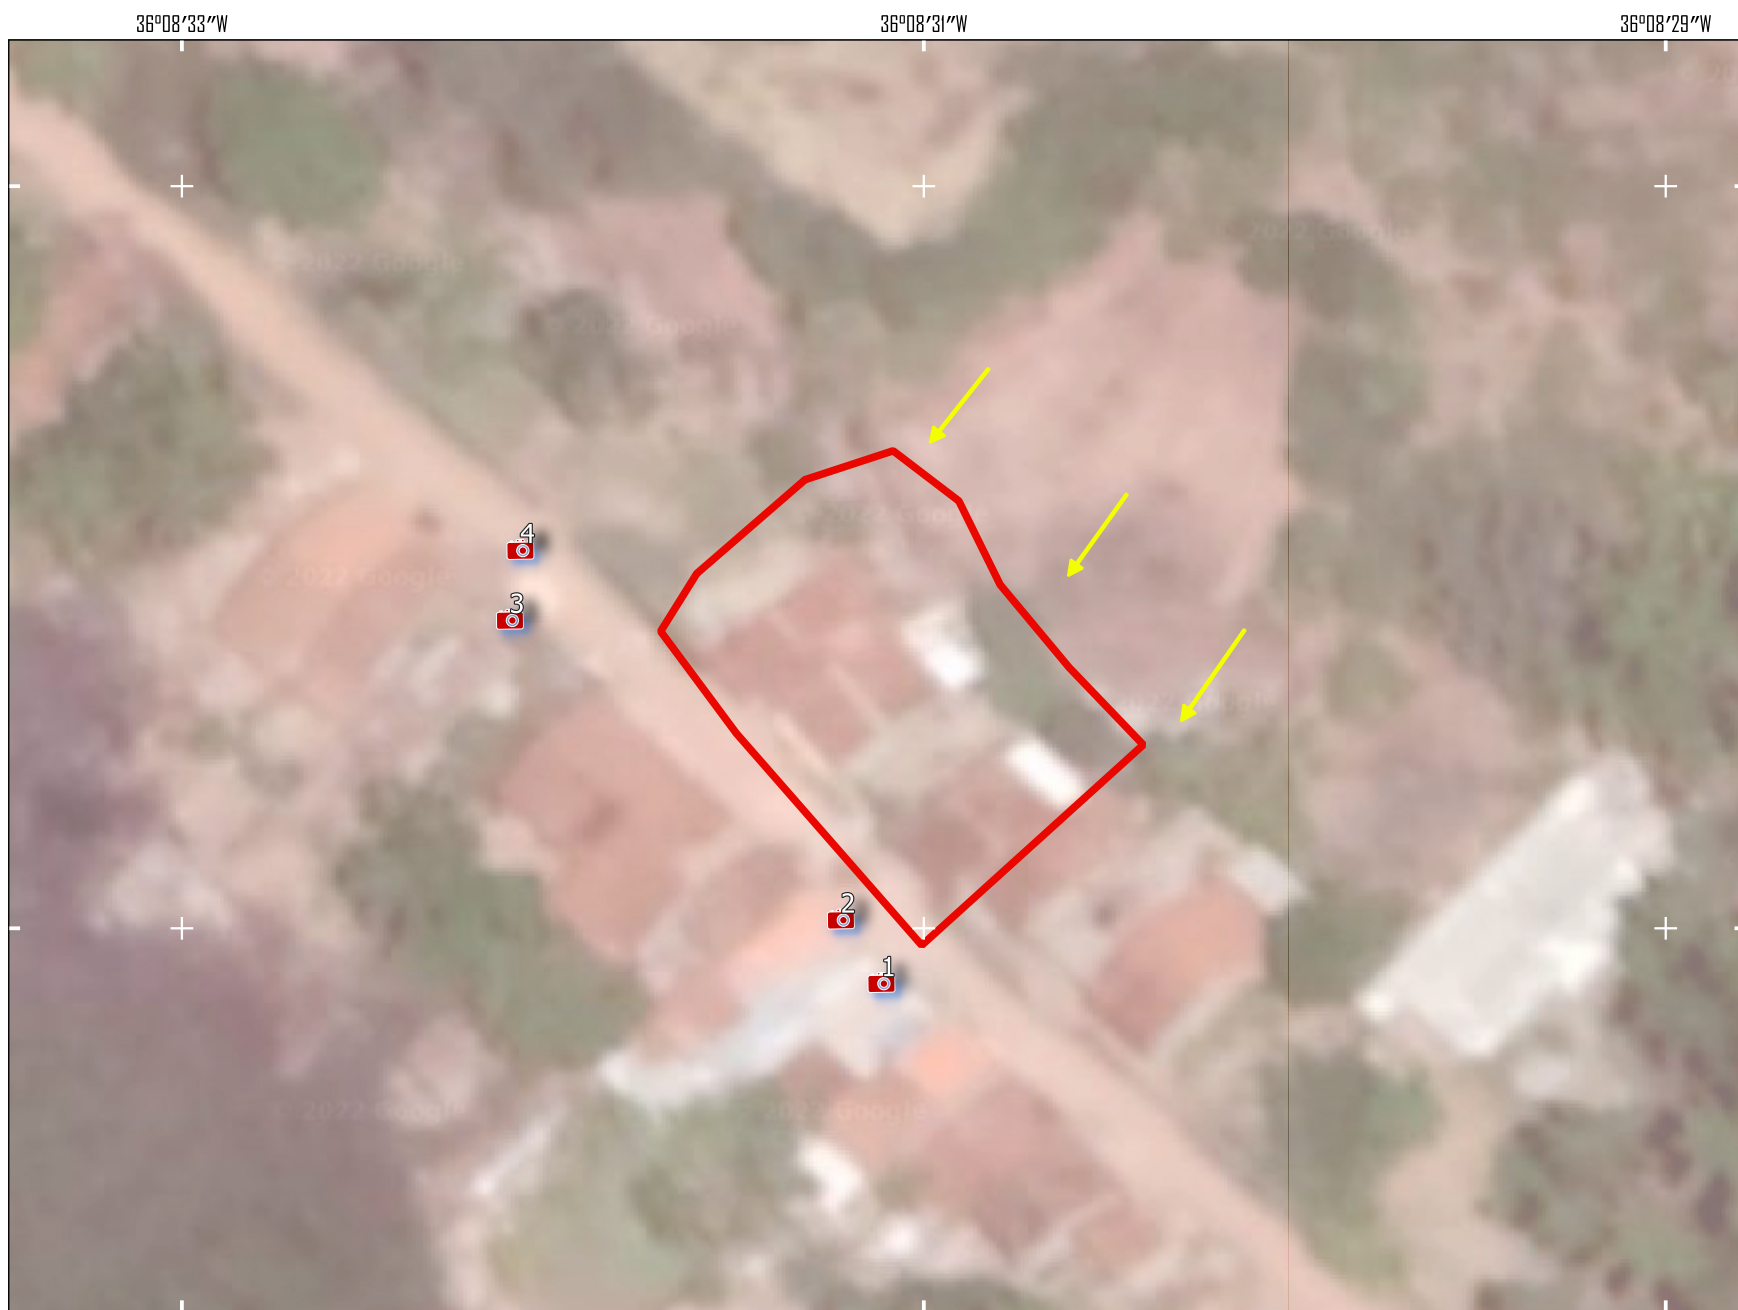
CORURIFE - AL
AL_CORURIP_SR_015_CPRM
Novembro / 2021
Vila Santa Rosa

Descrição: Residências construídas na base de encosta que se encontram em situação de risco muito alto a deslizamentos (Figura 1). A encosta é subvertical e corresponde aos depósitos sedimentares da Formação Barreiras. Em alguns trechos foram observados cortes no talude. A encosta possui amplitudes variadas entre 4 a 20 metros (Figuras 2 e 3). Segundo a Defesa Civil Municipal, há histórico de deslizamentos no local. No ano de 2005 o deslizamento ocorrido deixou duas vítimas, enquanto que no deslizamento do ano de 2017 provocou a derrubada de duas residências (Figura 4).

Tipologia do Processo: Deslizamento planar
Quantidade de imóveis em risco: 3
Quantidade de pessoas em risco: 12
Grau de risco: Muito Alto

- Acompanhar de forma contínua a evolução das áreas de risco;
 - Implantação de políticas de controle urbano para inibir futuras construções e ocupações no setor de risco;

- Formação de líderes comunitários para apoiar a Defesa Civil Municipal;
 - Palestras e atividades educacionais visando uma conscientização ambiental em relação as áreas de risco do município.
